Mairie de Genlis
18 Av. Général de Gaulle
21110 Genlis

Diagnostic historique et paysager des jardins du Château de Genlis

Mars 2022

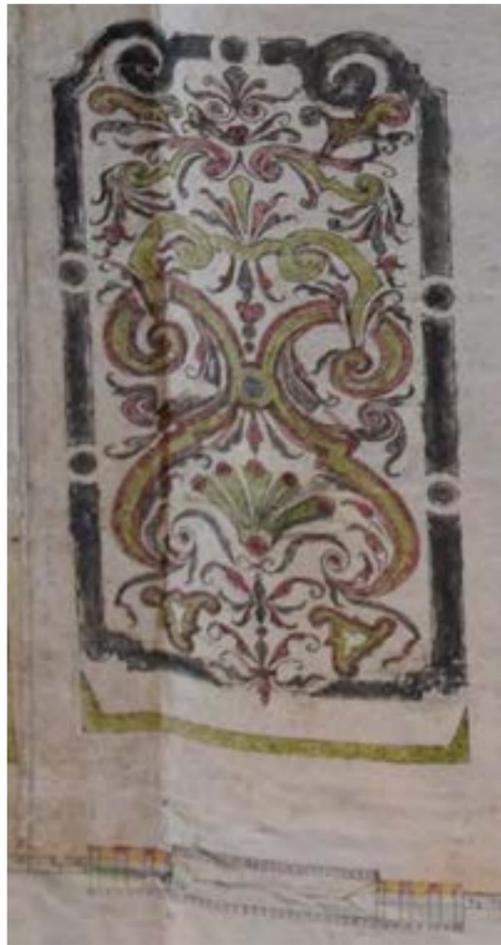
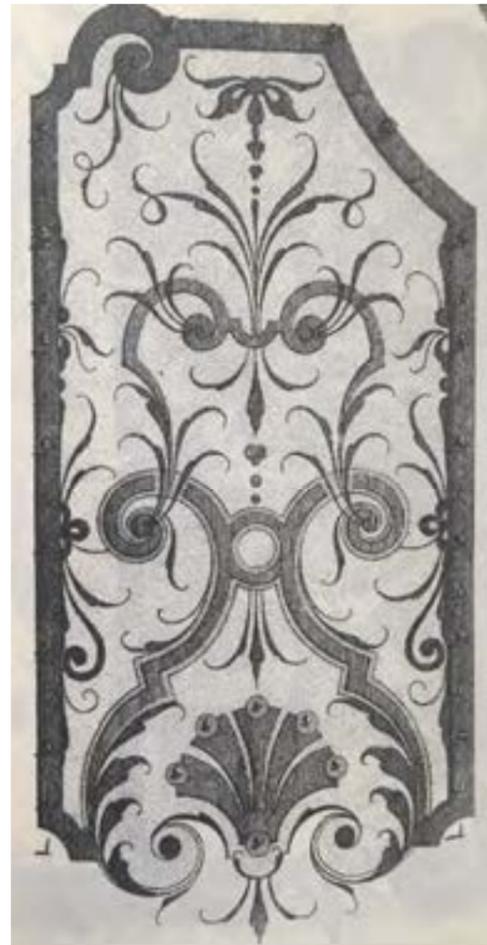
Le plan du parterre de broderies de buis dessiné en 1776 par Louis Perrier (frère de Nicolas Perrier de Genlis) pour le château d'Arcelot⁷, permet d'illustrer ce que devait être le parterre de broderies de buis de Genlis. On remarque que le dessin retenu à Arcelot est une copie presque conforme d'une des planches de l'ouvrage d'Antoine Dézallier d'Argenville, publié en 1709. Ce traité, largement diffusé auprès de l'aristocratie, a peut-être servi de modèle pour concevoir le parterre de Claude Fyot de Mimeure, à Genlis.

Parterre du château d'Arcelot d'après le plan de Louis Perrier - 1776 Planche d'A. Dézallier d'Argenville, extrait de son traité de 1709

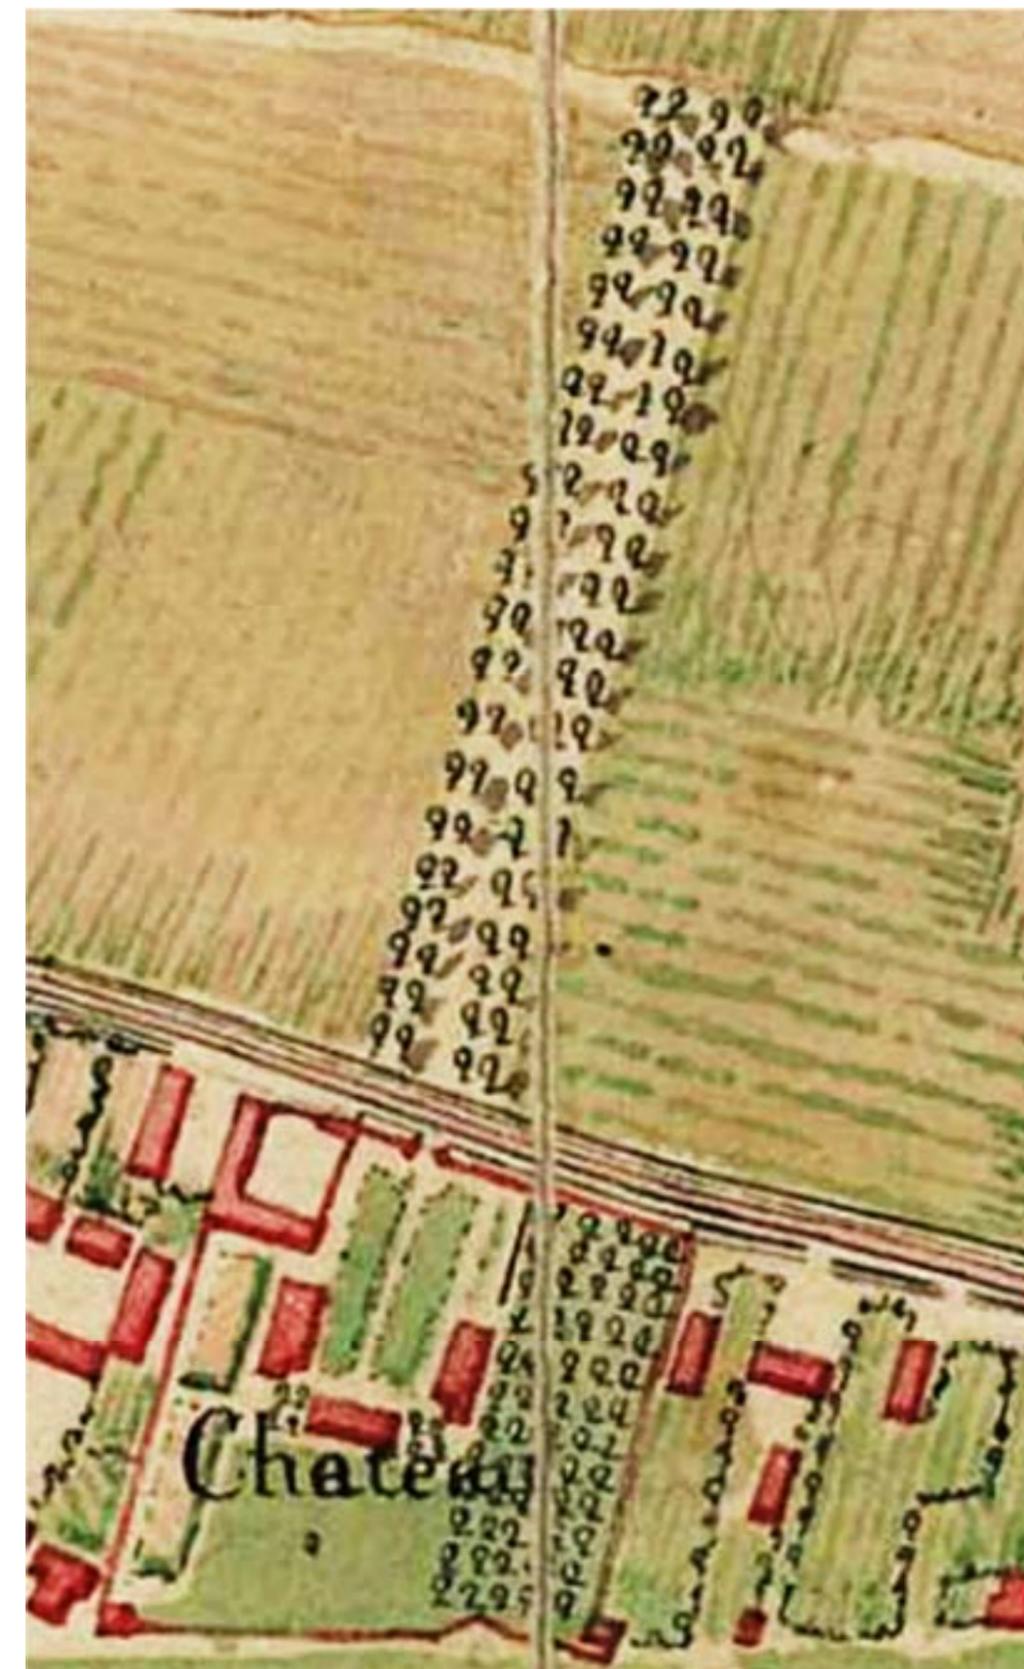
En 1771, le vocabulaire utilisé pour décrire les jardins du château de Genlis est clairement celui des jardins du classicisme, dits « à la française ». L'Atlas des Routes de Bourgogne, levé à la fin du XVIII^e siècle offre une représentation figurée des jardins accompagnant le nouveau château de Genlis, reprenant le descriptif des jardins évoqués dans le contrat de 1771.

Sur cette carte, on observe que la propriété est précédée d'une longue avenue plantée venant de l'Est. Celle-ci s'organise autour d'une avenue cavalière centrale cadrée de deux contre-allées piétonnes. De part et d'autre, se déploient des terres agricoles.

Extrait de l'Atlas des Routes de Bourgogne commandé à partir de 1759. AD de Côte d'Or.

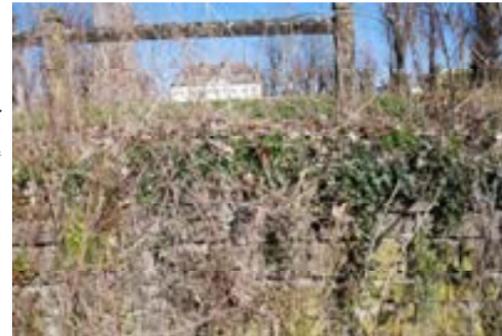
Le 12 septembre 1784, Claude Fyot de Mimeure réunit les habitants de Genlis pour leur exposer son projet de « *construction d'un mur de clôture fermant les jardins ou basse-cour de son château... du côté du couchant* ». « *Lesquels murs prendront à l'angle du petit pavillon...actuellement occupé par son jardinier et descendront en ligne droite...[puis formeront] un angle tirant de biais jusqu'à une palissade de saules qui borne la terrasse dudit jardin* ». Ce mur semble correspondre à l'ouvrage maçonné qui sert aujourd'hui de limite à la terrasse du jardin, côté rivièrè.

Mur de soutènement fermant la terrasse du jardin

Le mur de soutènement qui sert à supporter la terrasse du jardin présente aujourd'hui de nombreux désordres :

- végétation spontanée contribuant au déchaussement des pierres.
- ouvrage déformé par des poussées de terre. Il est possible que la grande terrasse du jardin ait été remblayée à une date inconnue. En effet, la marche inférieure du perron du château est enfouie sous la terre.
- dégradations très localisées de sa partie supérieure.
- une grande partie des cadettes ont été renversées vers la rivière.

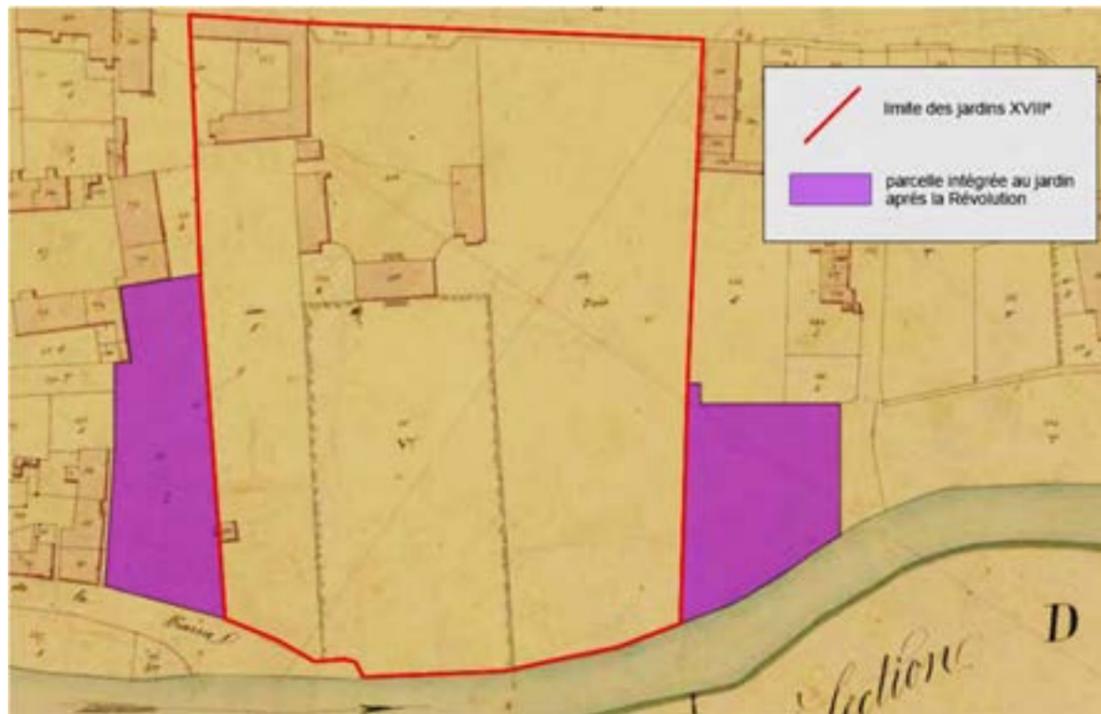
Cadastré dit napoléonien - 1843 levé par le géomètre Chevigny 3 P 300/28

En 1843, le domaine s'organise autour de son château implanté entre cour et jardin. Le parterre de broderies de buis a disparu pendant la Révolution pour être remplacé par un « verger ». Côté rue, la propriété est toujours bordée par les fossés déjà mentionnés en 1800 et qui sont dits en « pré », en 1843. Deux « jardins d'agrément » cadrent parfaitement la demeure au Nord et au Sud. Ceux-ci semblent correspondre aux deux mails déjà représentés sur l'Atlas des Routes, à la fin du XVIII^e siècle.

Sur le plan cadastral, le quinconce Sud est légendé comme « bois » alors que les matrices précisent qu'il s'agit d'un « jardin d'agrément ». Au Nord, il est fait mention d'un « jardin¹⁵ » semblant indiquer que le jardin-potager aurait été recréé après la coupe de la peupleraie.

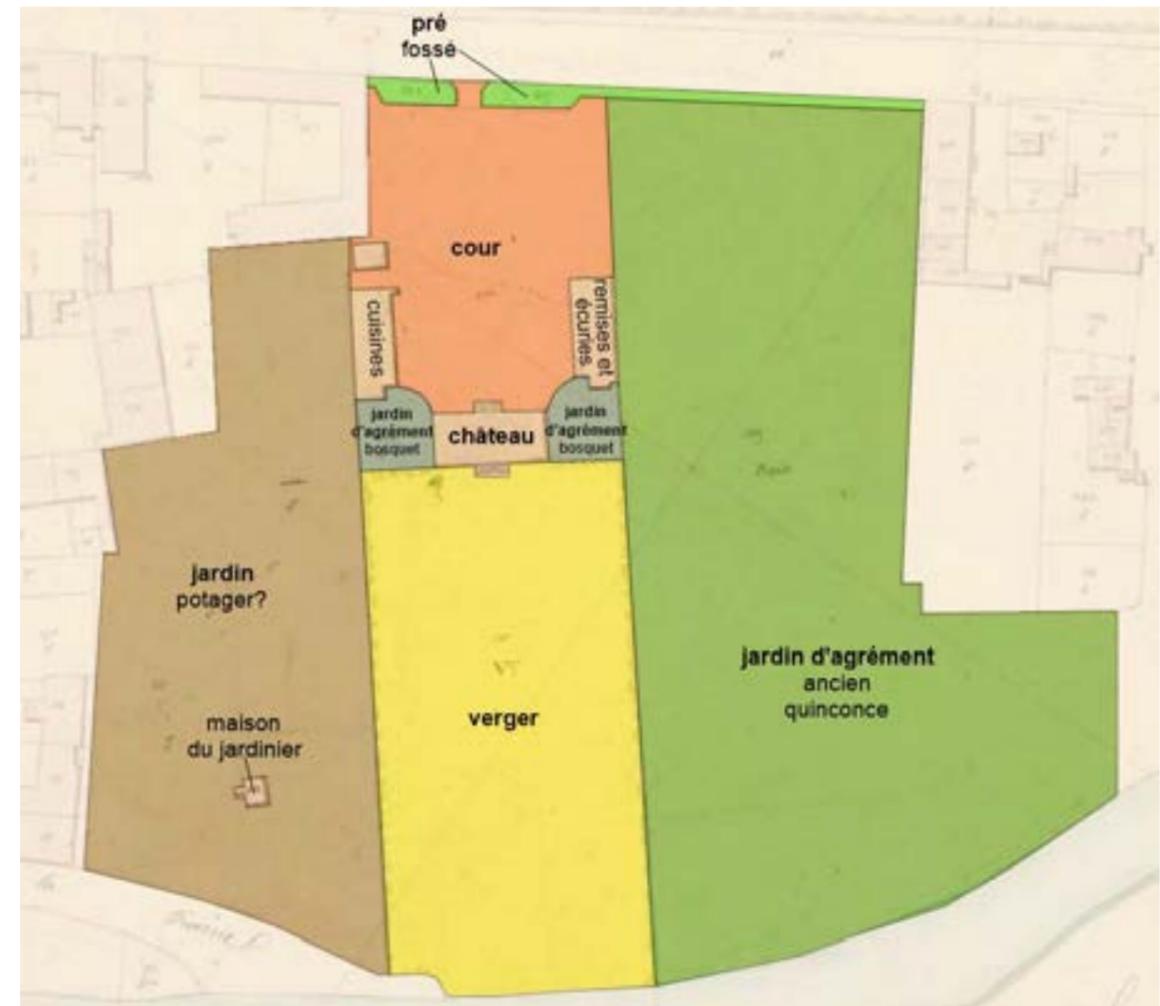
Plan analytique des jardins en 1829, d'après les matrices cadastrales.

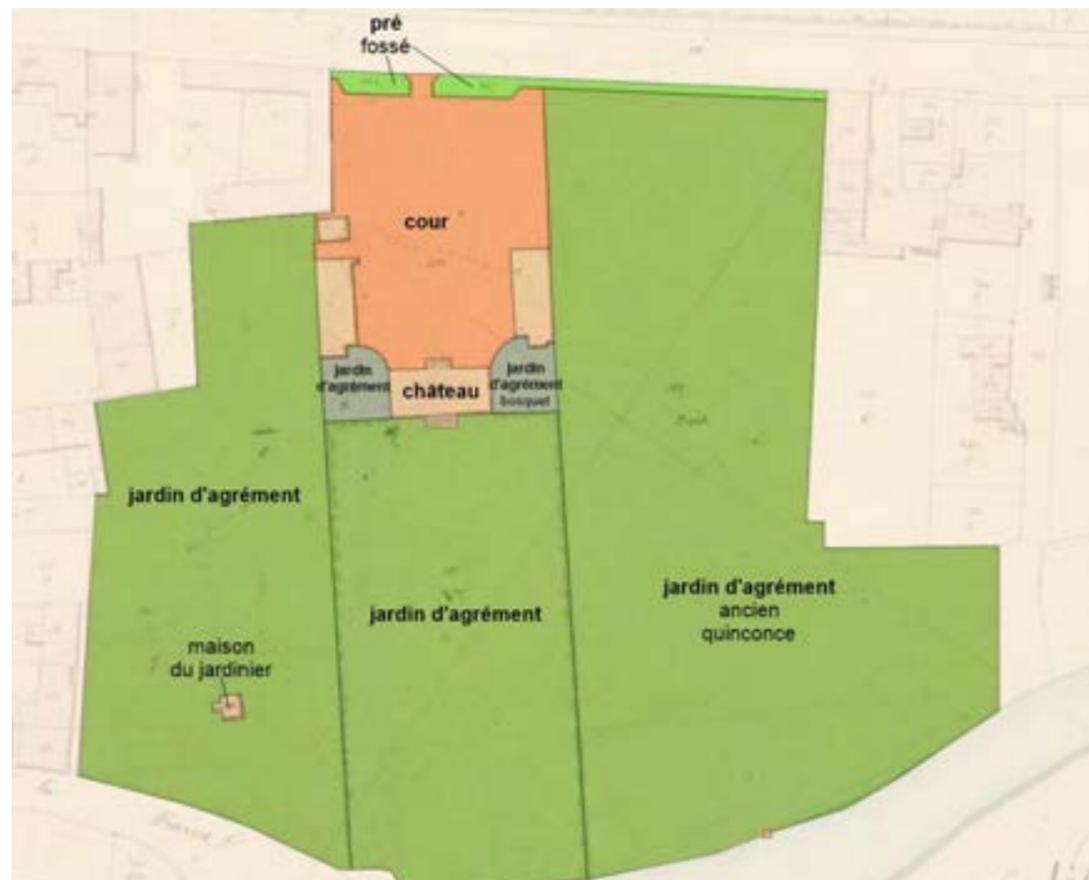
Les matrices cadastrales de 1914 font état de changements importants dans les jardins, et qui se seraient déroulés durant la seconde moitié du XIX^e siècle. En effet, les jardins de production (potager et verger du parterre) sont devenus des « *jardins d'agrément*¹⁶ ».

Plan analytique des jardins en 1914, d'après les matrices cadastrales.

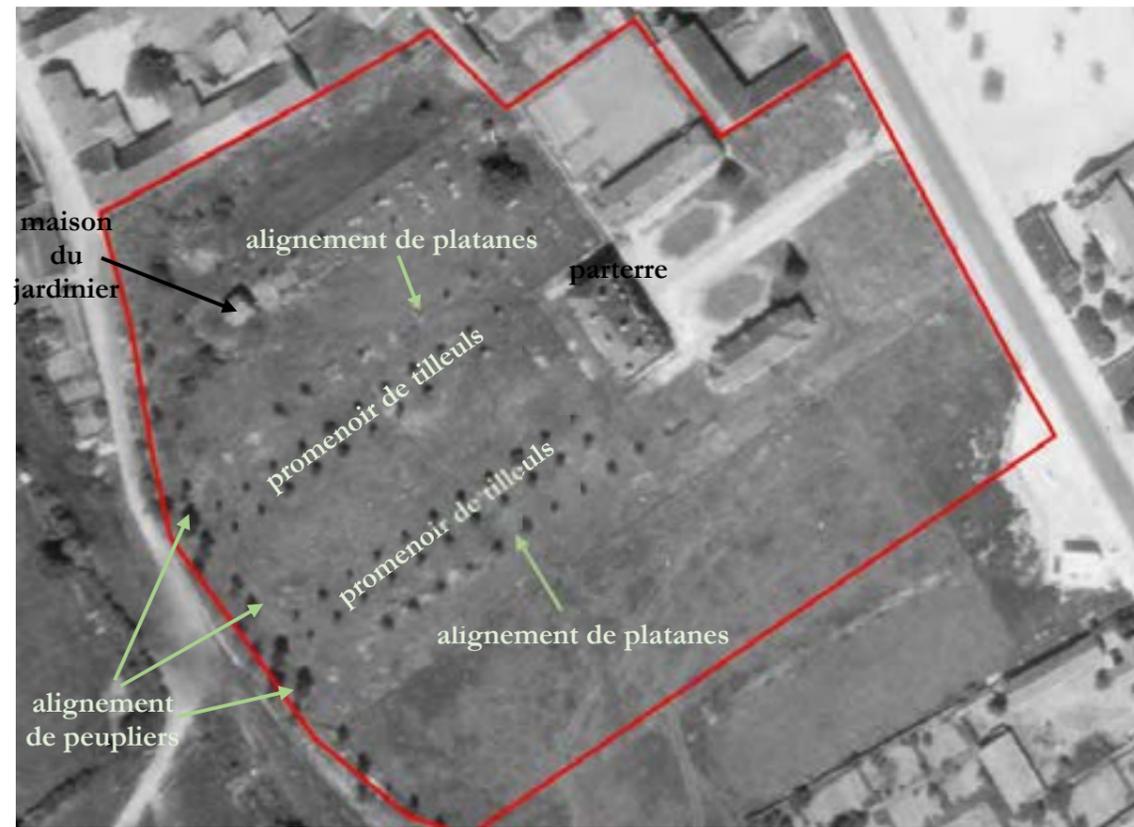
Vue aérienne de l'IGN - 1958

Entre 1953 et 1958, on observe une tentative de reformer les jardins du château. Afin de cadrer le tapis vert qui s'étend à l'arrière de la demeure, les propriétaires de l'époque font planter deux promenoirs composés de deux alignements (tilleuls). La composition est cadrée d'un troisième alignement (platanes) formant des sortes de contre-allées latérales. Le fond du jardin est fermé d'un alignement qui reprend le tracé de la Norges (peupliers). Enfin, on observe une composition nouvelle apparue dans la cour d'honneur et qui prend la forme d'un 'parterre de gazon' dont le dessin rappelle celui des jardins du classicisme.

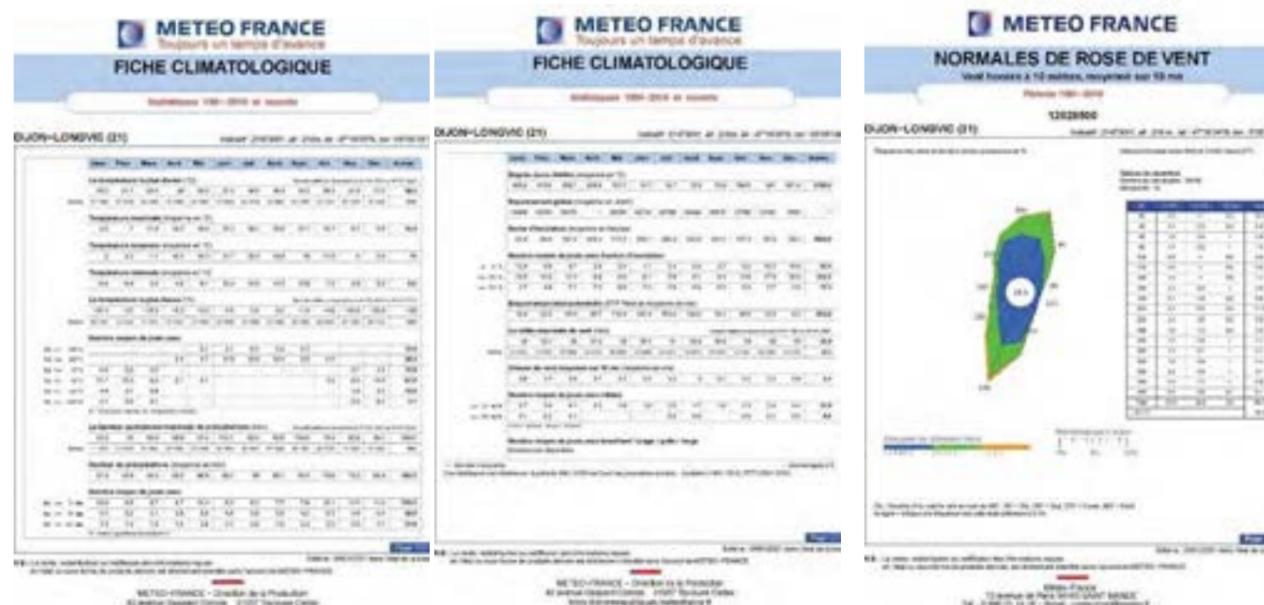
La rose des vents, également établie à partir des données enregistrées à la station Météo-France de Dijon (21), indique que les vents les plus fréquents proviennent du Sud/Sud-Ouest (direction 200). Ces vents sont également les plus forts enregistrés sur ce site. Le site du jardin de Genlis est donc pleinement exposé à ces vents, expliquant les dégâts importants engendrés par la tempête du mois d'août 2019.

En effet, 0,8 % des vents venant du Sud/Sud-Ouest ont une vitesse supérieure à 8 mètres par seconde. La majorité des vents ayant une vitesse comprise entre 4,5 et 8 m/s proviennent également du Sud/Sud-Ouest avec 5 %. Les vents dont la vitesse est comprise entre 1,5 à 4,5 m/s proviennent de la direction 360, donc du Nord. Ces vents du Nord sont essentiellement constatés durant l'hiver.

Fiche climatique et rose des vents à la station de Dijon.

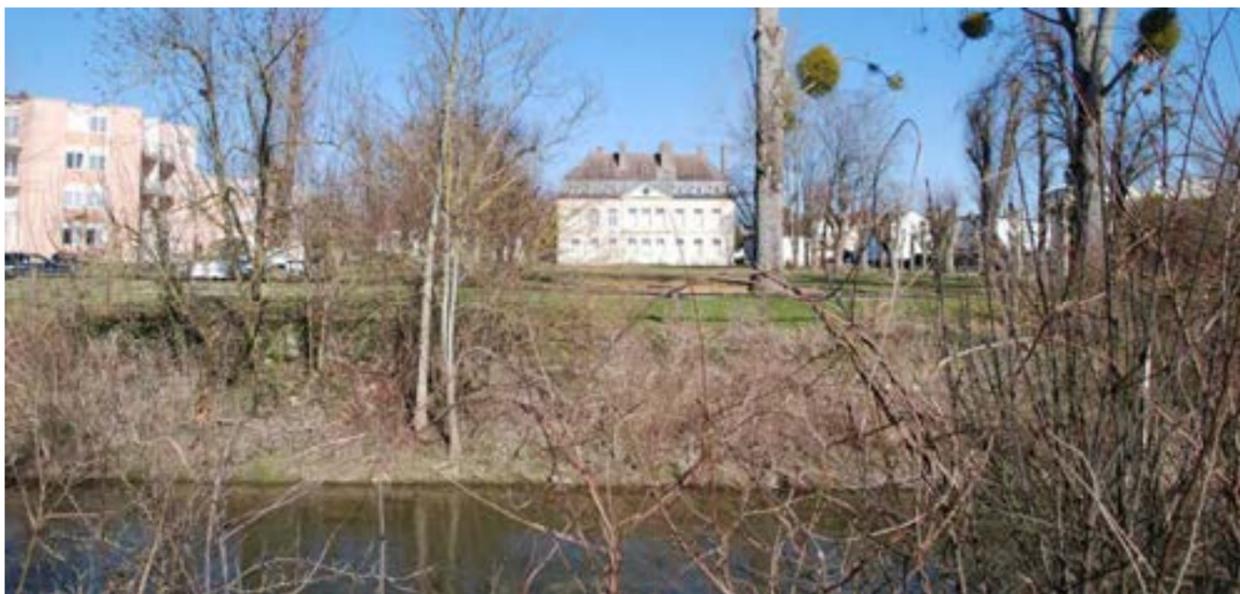
Côté jardin, le château se découvre pleinement depuis les berges de la Norges où un parcours piéton, très fréquenté par les Genlisiens, se dirige vers la plaine. Cette vue remarquable met en scène la Norges au premier plan, le jardin du château, puis la demeure. Celle-ci devient alors un élément marquant dans le paysage en s'imposant par son architecture et sa qualité patrimoniale.

Vue du château depuis la plaine agricole. Cliché de Parcelle d'Histoire, février 2022.

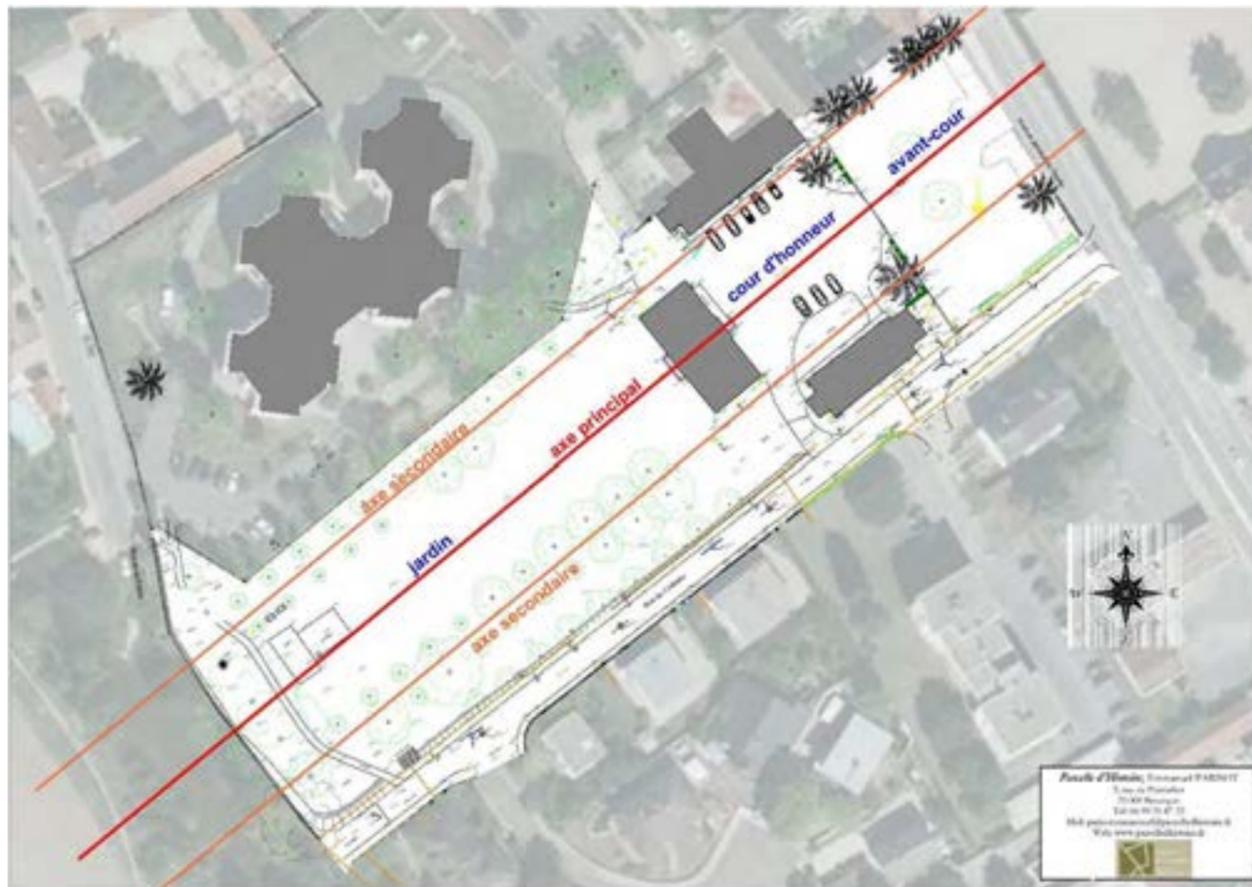
Le site s'organise autour d'un axe de composition central dicté par la demeure. Celui-ci traverse les cours, le château et le centre du jardin. Deux axes secondaires (les allées des tilleuls ou promenoirs), correspondant aux « *grandes allées sablées* » du XVIII^e siècle, servent aujourd'hui à matérialiser la limite du jardin d'agrément. Au-delà, la composition reste floue puisque le jardin n'est plus véritablement fermé sur ses côtés Nord et Sud. En effet, il est aujourd'hui largement ouvert sur l'extérieur alors qu'il n'existe aucune structure végétale périphérique faisant la transition entre le jardin et les composantes urbaines voisines du site.

Axes structurants du site.

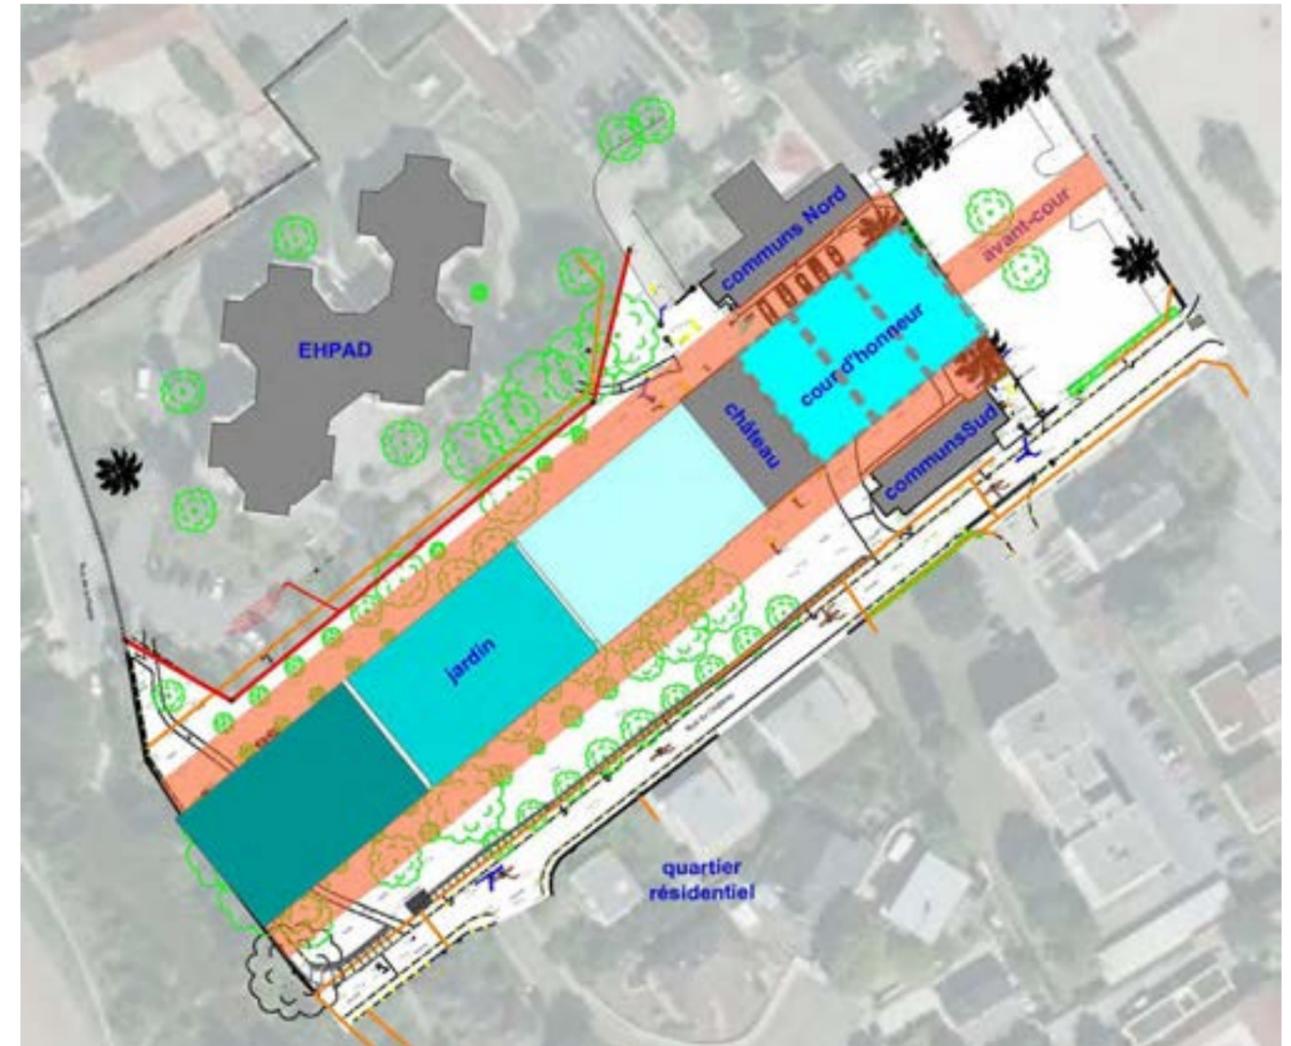
L'étude de l'organisation générale du site révèle que le château, les cours et le jardin ont été conçus d'un seul jet et dans des proportions proches d'une harmonie parfaite. En effet, l'espace correspondant à la cour d'honneur présente une surface égale à trois fois celle du château, alors que le module défini par cette cour correspond au tiers de la surface du jardin. Cette règle des tiers se rapproche du nombre d'or et permet de comprendre l'harmonie des proportions à l'échelle du site.

Organisation de l'espace : la règle des tiers

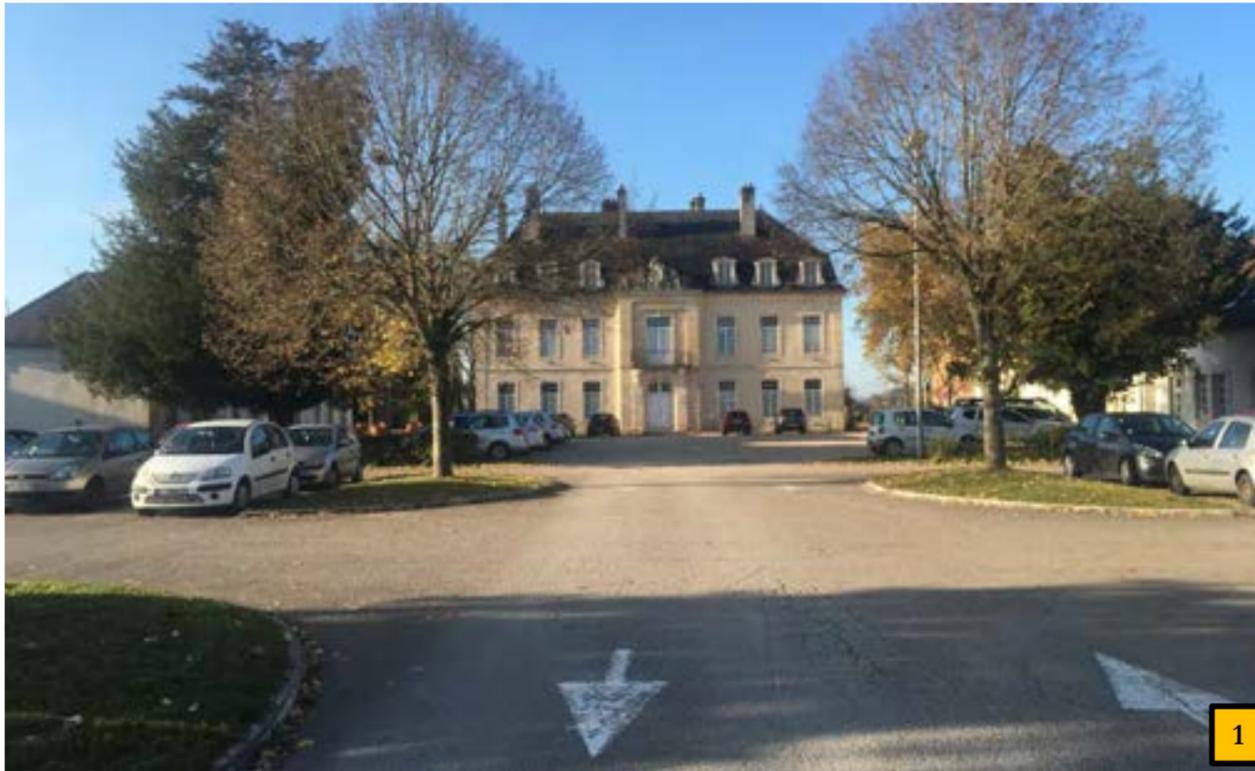
Comme XVIII^e siècle, l'espace des cours s'articule entre : une avant-cour aujourd'hui occupée par un parking et une cour d'honneur située en pied de façade. La séparation entre ces deux cours est devenue floue et ne se perçoit que par la présence d'une bordure béton au sol et par deux ifs plus que centenaires issus d'une ancienne haie vive. La qualité paysagère de la zone d'entrée est aujourd'hui profondément altérée par un stationnement anarchique dans la cour d'honneur et par le parking donnant sur la rue.

Avant-cour et cour d'honneur du château. Cliché de Parcelle d'Histoire, novembre 2021.

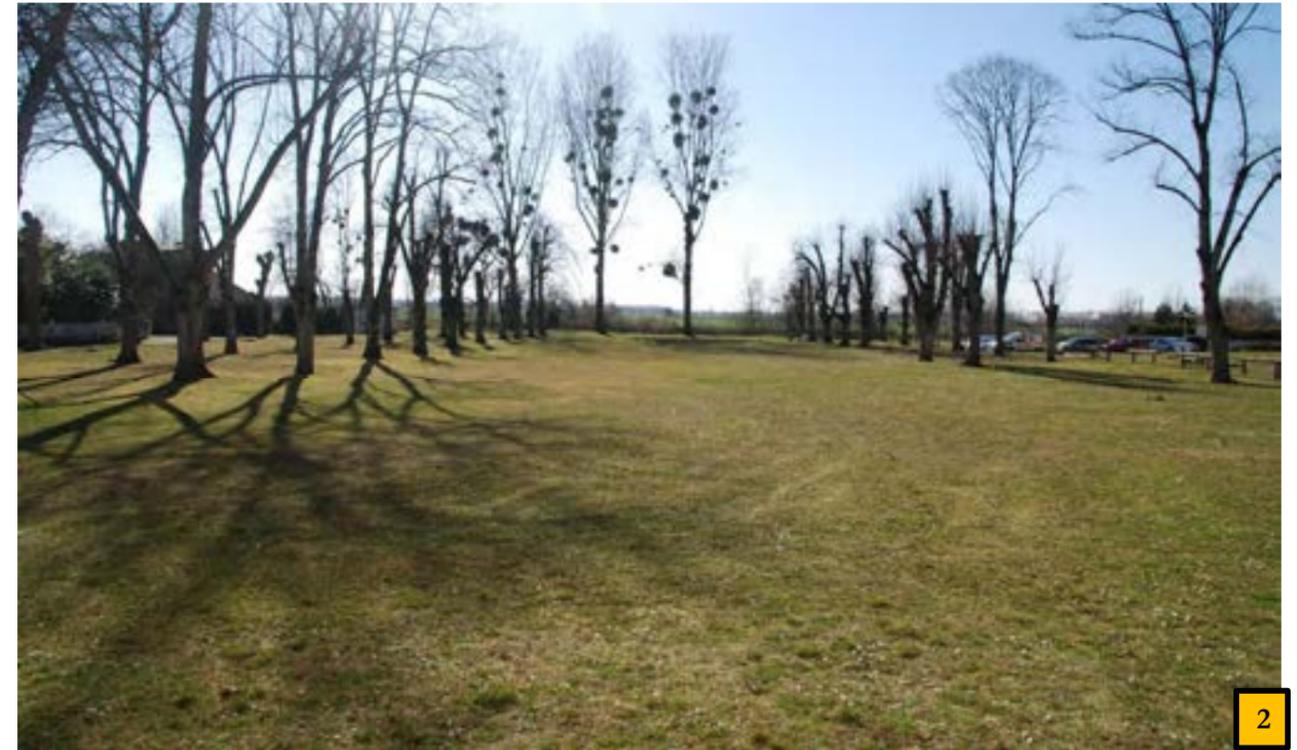
Le tapis vert cadré par deux promenoirs de tilleuls. Cliché de Parcelle d'Histoire, février 2022.

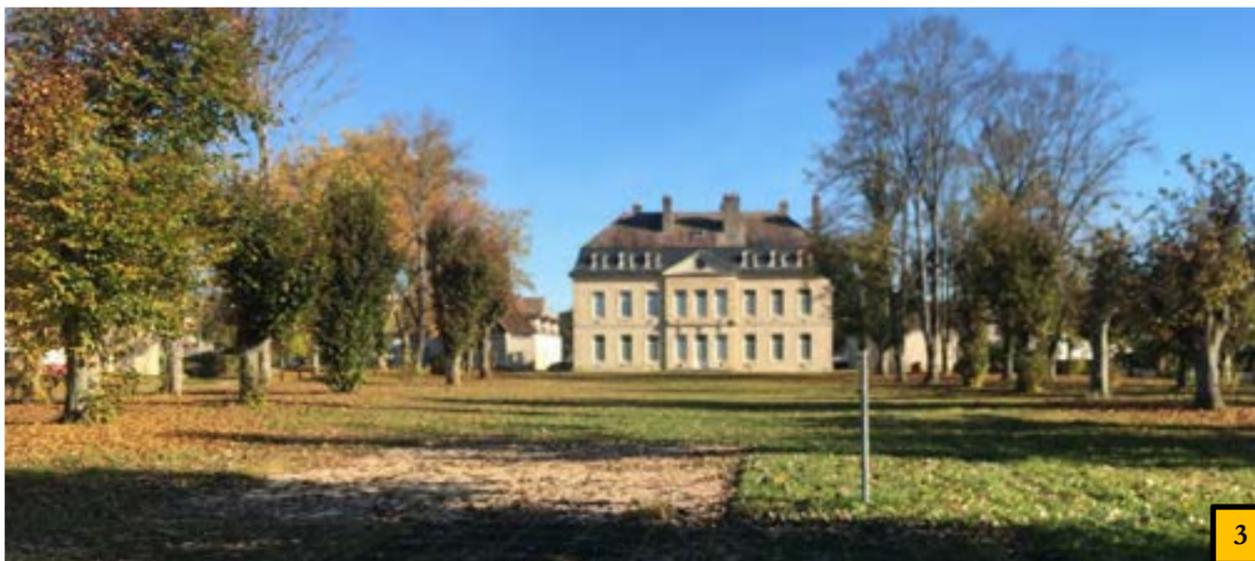
Des trois unités paysagères qui composaient autrefois le domaine de Genlis, il ne reste aujourd'hui que l'assiette foncière du jardin d'agrément situé dans le prolongement de la demeure. Celui-ci présente une composition marquée par des axes structurants orientés Est-ouest, rappelant ainsi l'organisation du jardin XVIII^e. Toutefois, il ne reste rien des jardins passés : ni allée sablée, ni structure végétale remontant au XVIII^e ou XIX^e siècles. La composition actuelle date des années 1950 et se trouve réduite à sa plus simple expression : une pelouse cadrée de deux promenoirs de tilleuls.

Le jardin vu depuis l'Ouest. Cliché de Parcelle d'Histoire, novembre 2021.

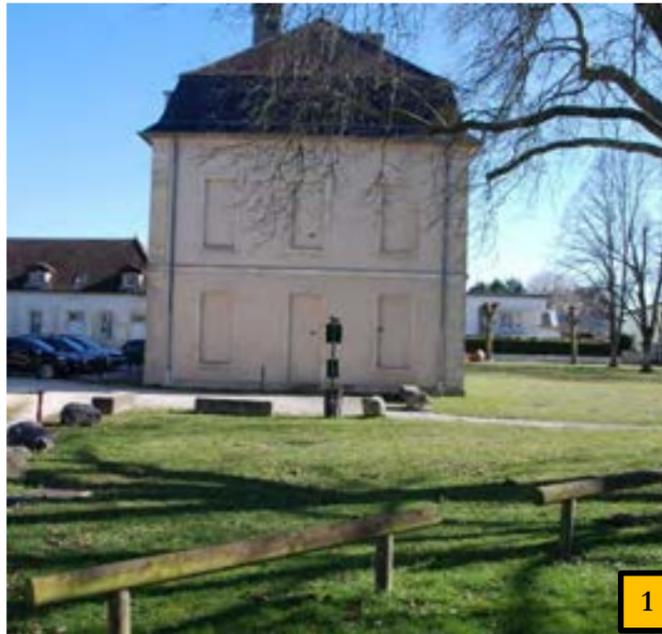
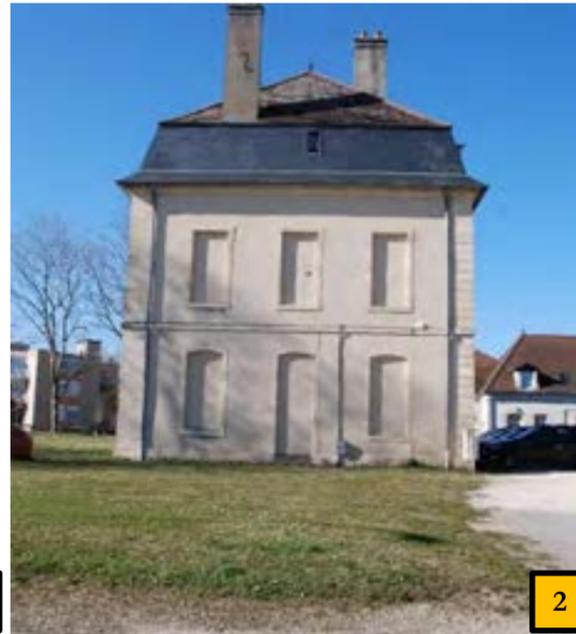
Les « jardins d'agrément » qui se trouvaient sur les côtés du château ont disparu. A l'origine, deux mails de tilleuls taillés au cordeau venaient prolonger la demeure, tout en la cadrant parfaitement. Aujourd'hui, celle-ci flotte sur une étroite terrasse sans être accompagnée par des structures végétales fortes, permettant de constituer une transition douce vers le jardin.

Etat actuel des jardins latéraux, au pied des façades Nord et Sud. Clichés de Parvèle d'Histoire, février 2022.

Ces deux compositions latérales sont pourtant importantes pour assoir la demeure et placer celle-ci dans un écrin de verdure. Ce traitement était recherché au XIX^e siècle, où dans la composition à l'anglaise les mails laissés en port libre formaient l'écrin de verdure du château. La demeure prenait alors l'aspect d'une 'folie' suivant la définition du XVIII^e siècle : maison de plaisance sous l'ombrage des feuilles.

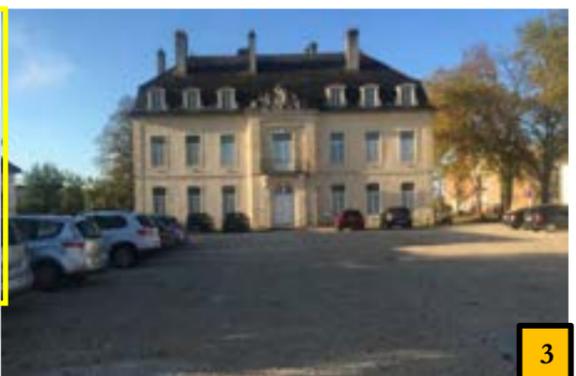
Aujourd'hui, un château qui flotte sur sa terrasse.

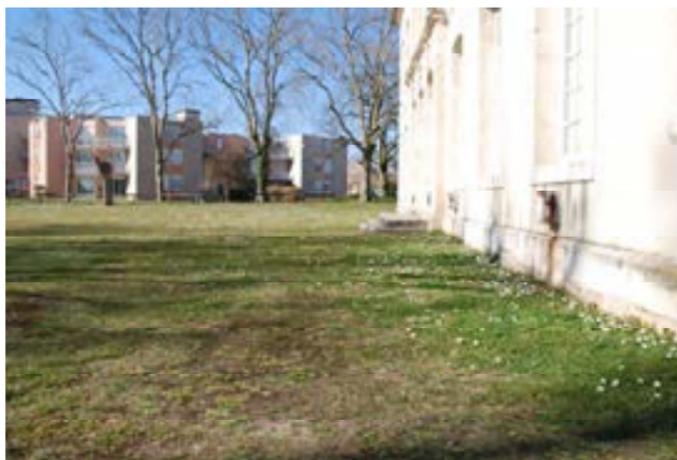
La terrasse sablée qui faisait autrefois le lien entre le bâti et son jardin a disparu. Aujourd'hui, le gazon arrive jusqu'en pied de façade, sans qu'il existe de transition entre la demeure et l'espace vert. Cette terrasse manque cruellement car elle est une invitation à venir profiter des extérieurs.

Terrasse en gazon

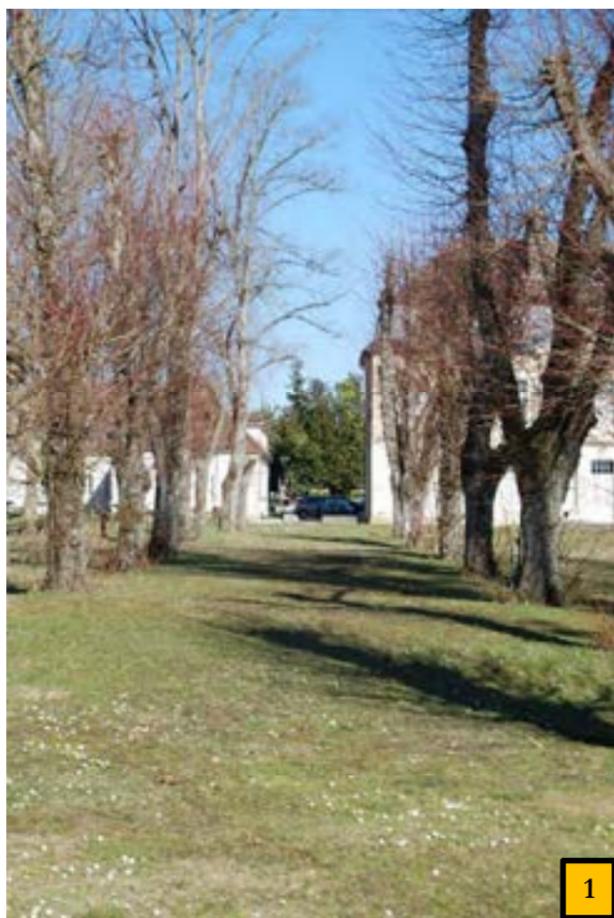
Promenoir Nord

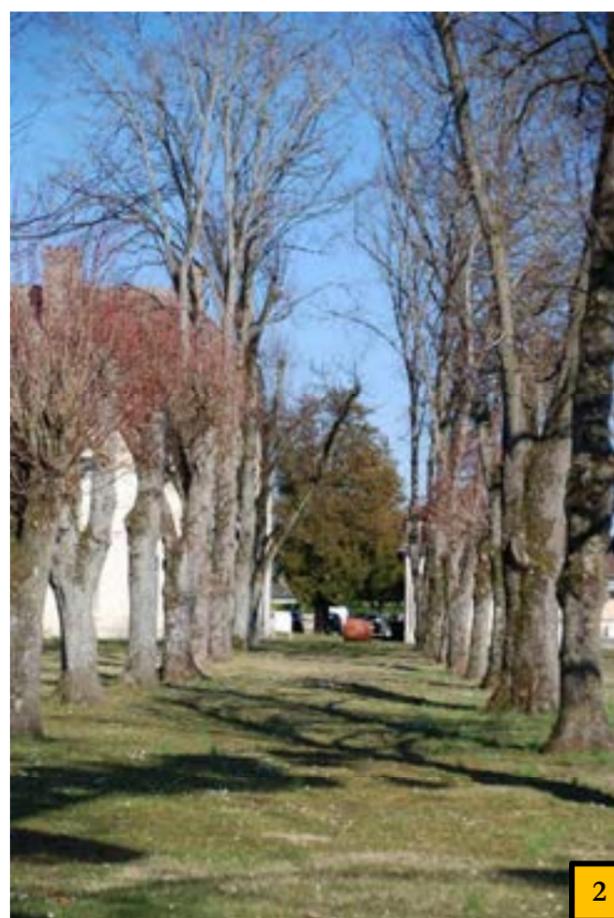
Promenoir Sud.

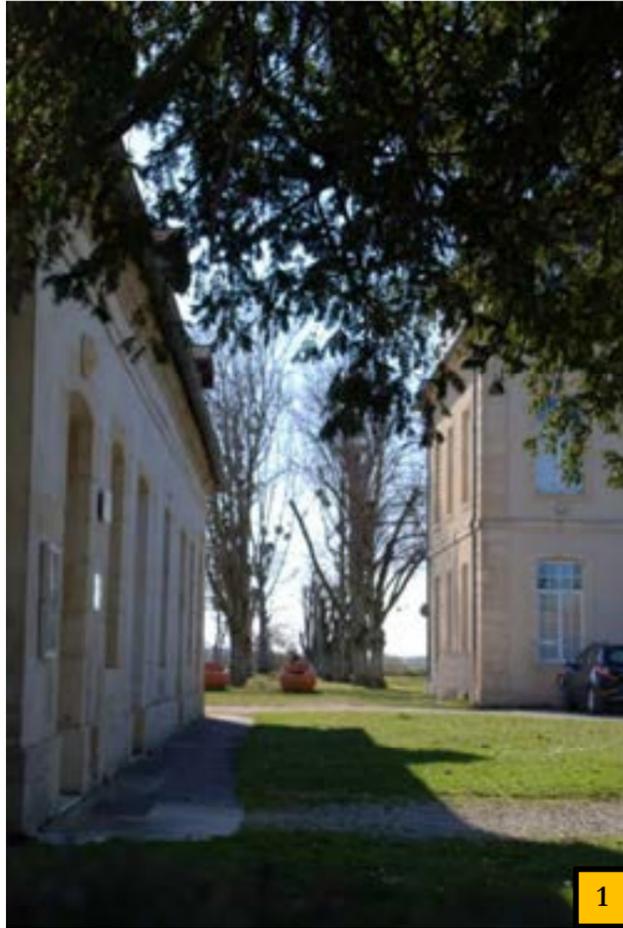
Pied de façade des communs Sud, en gazon

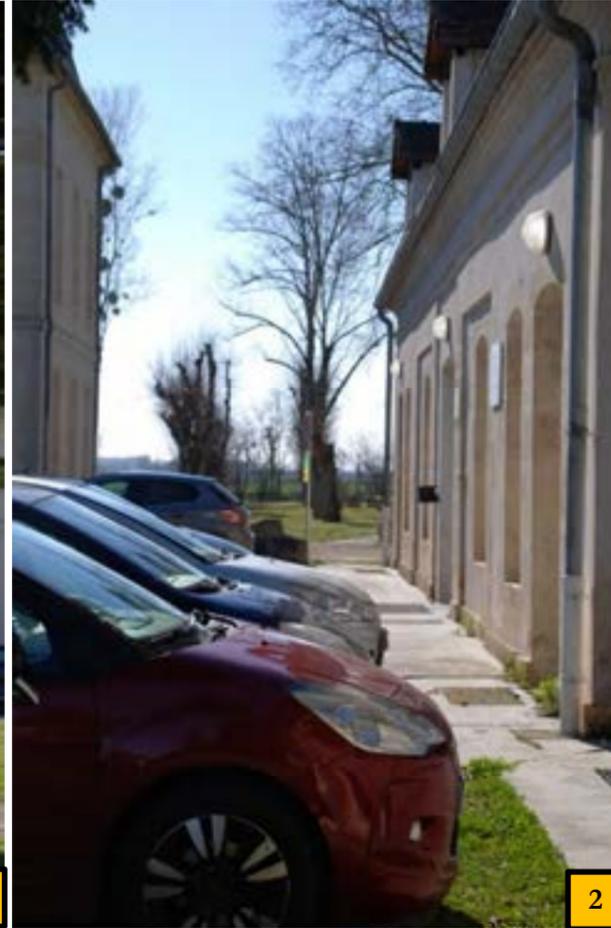
Pied de façade des communs Nord encombré par le stationnement

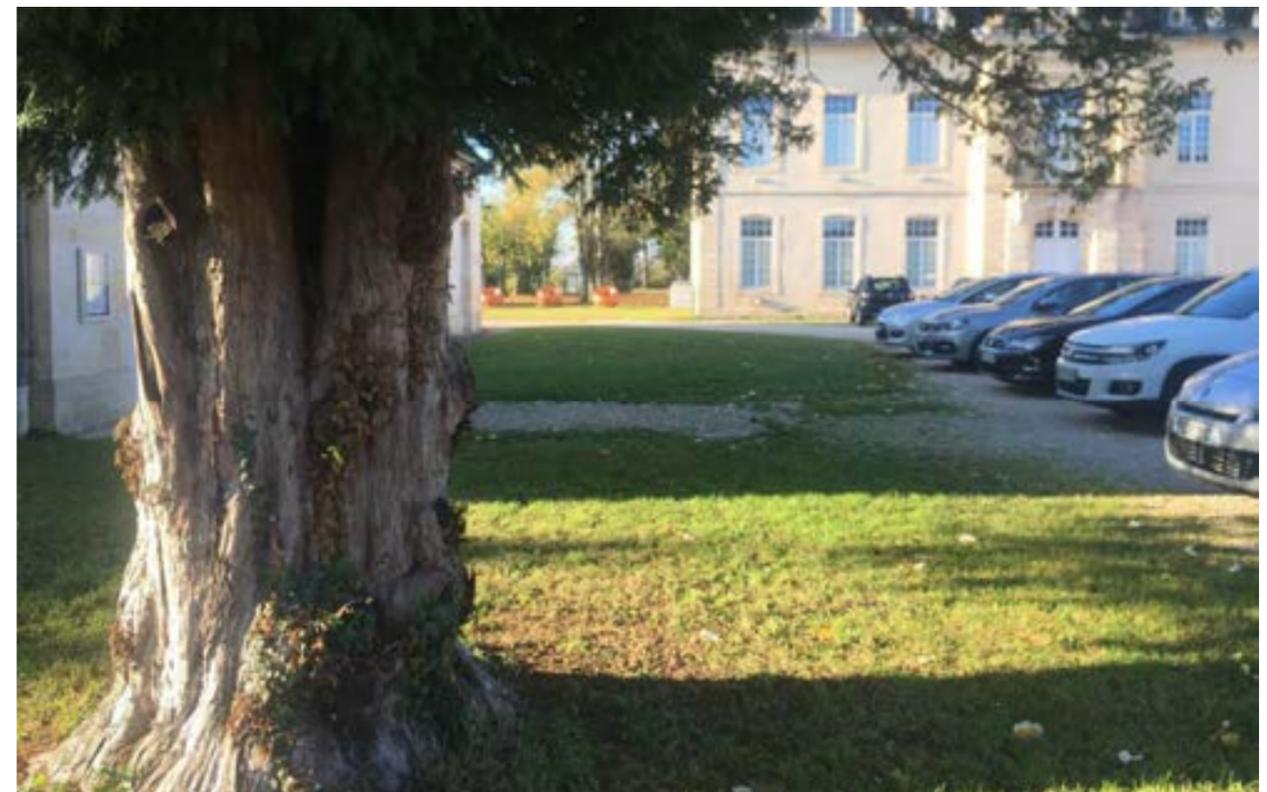
Surface en gazon ne se comprenant pas dans la cour d'honneur

Au XVIII^e siècle, la cour était totalement minérale permettant de jouer de contraste avec le jardin qui était à l'arrière. Aujourd'hui, des compartiments de gazon aux lignes floues ne se comprennent pas et ne semblent pas issus d'un véritable projet global.

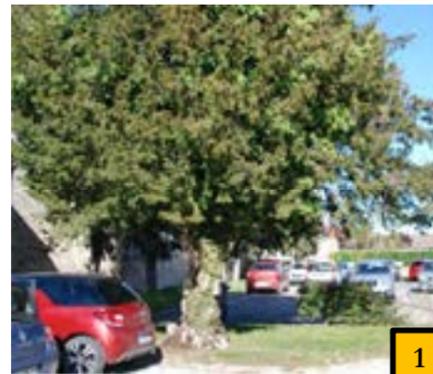
Il ne reste que quelques d'arbres issus des compositions du XVIII^e et XIX^e siècles. Les deux ifs (*Taxus baccata*) situés en périphérie de la cour d'honneur pourraient remonter au XVIII^e siècle. Un remarquable platane d'Orient (*Platanus orientalis*) et un 'saule têtard' (*Salix alba*), tous deux localisés en bordure de rivière, semblent remonter au XIX^e siècle.

If de la cour d'honneur

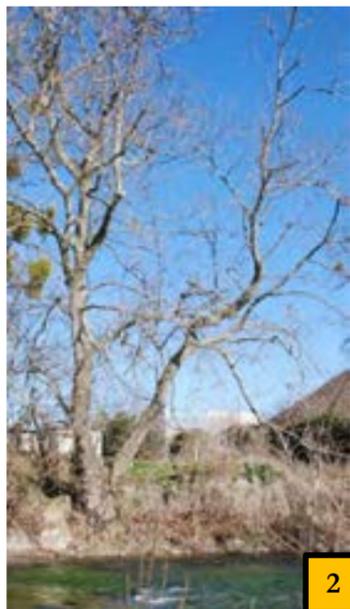
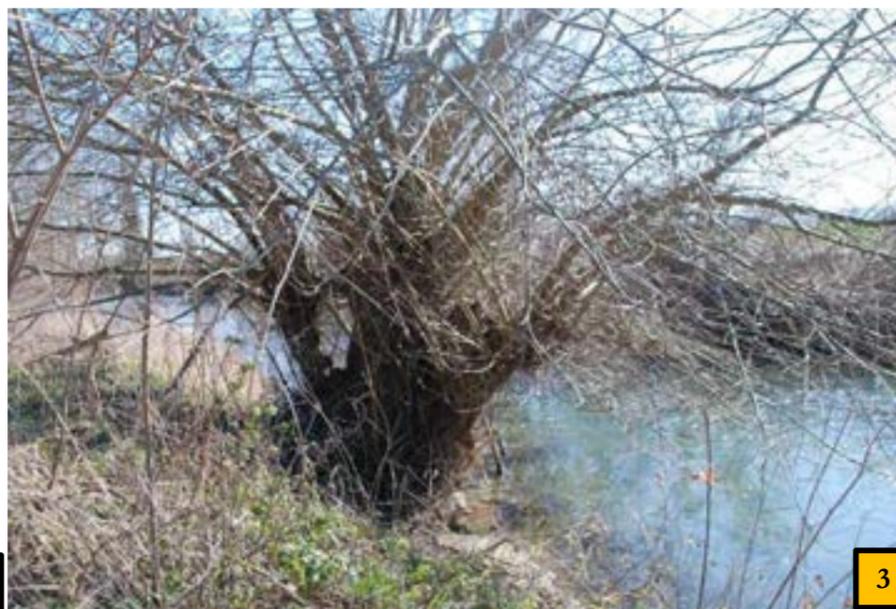
Platanus d'Orient et saule blanc conduit en 'têtard'. Clichés de Parcelle d'Histoire, février 2022.

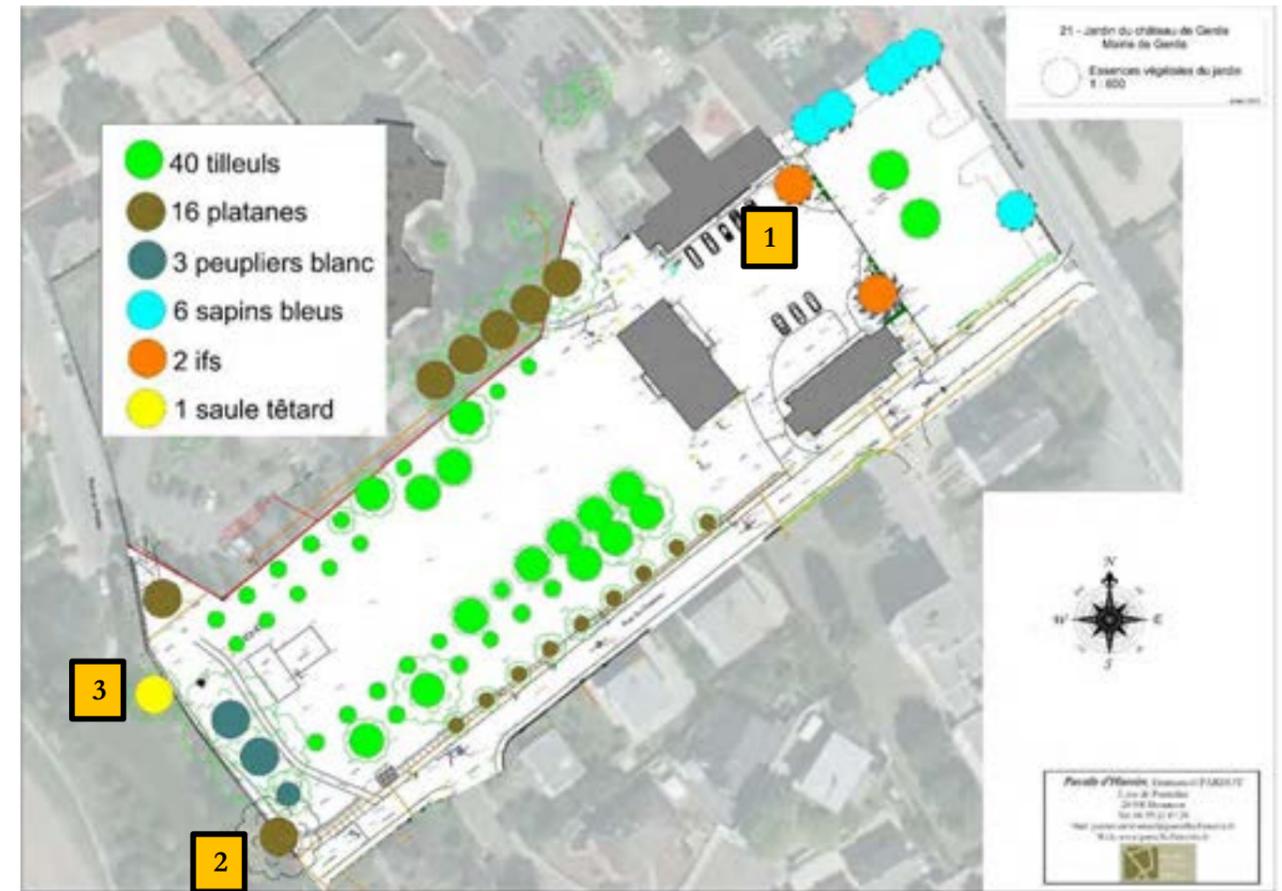
Au niveau du parking, un alignement de sapins bleus (*Abies glauca*), ainsi qu'un sujet en isolé placé le long de la rue, semblent plus récents. Il en est de même des deux tilleuls situés au centre de ce parking.

Inventaire du patrimoine arboré du jardin.
