Mairie de Genlis
18 Av. Général de Gaulle
21110 Genlis

Diagnostic historique et paysager des jardins du Château de Genlis

Mars 2022

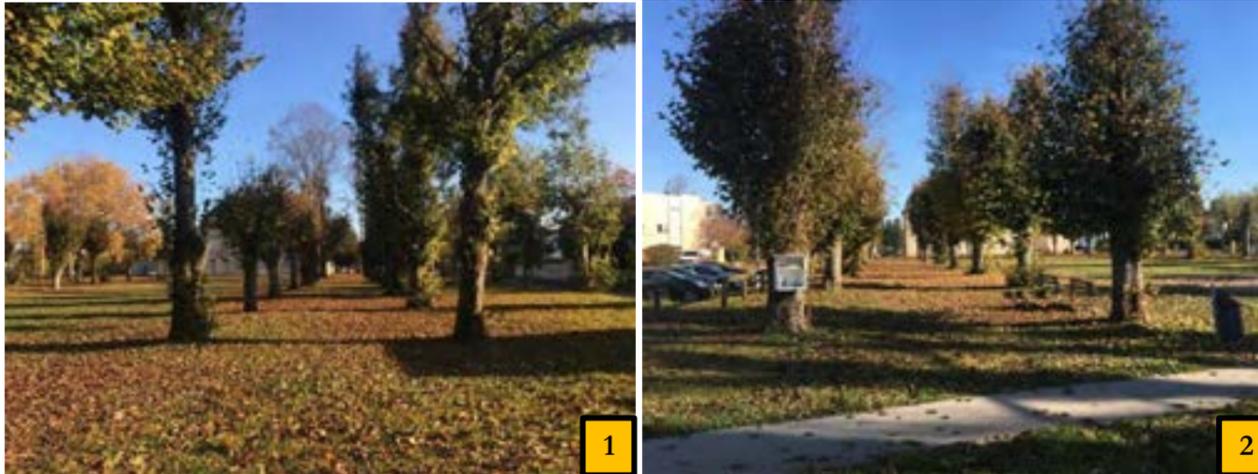
- 1 Promenoir de tilleuls Sud : structure complète mais ne se poursuit pas jusqu'à la rivière.
- 2 Promenoir de tilleul Nord : 5 sujets manquent, cette structure ne se poursuit pas jusqu'à la rivière.

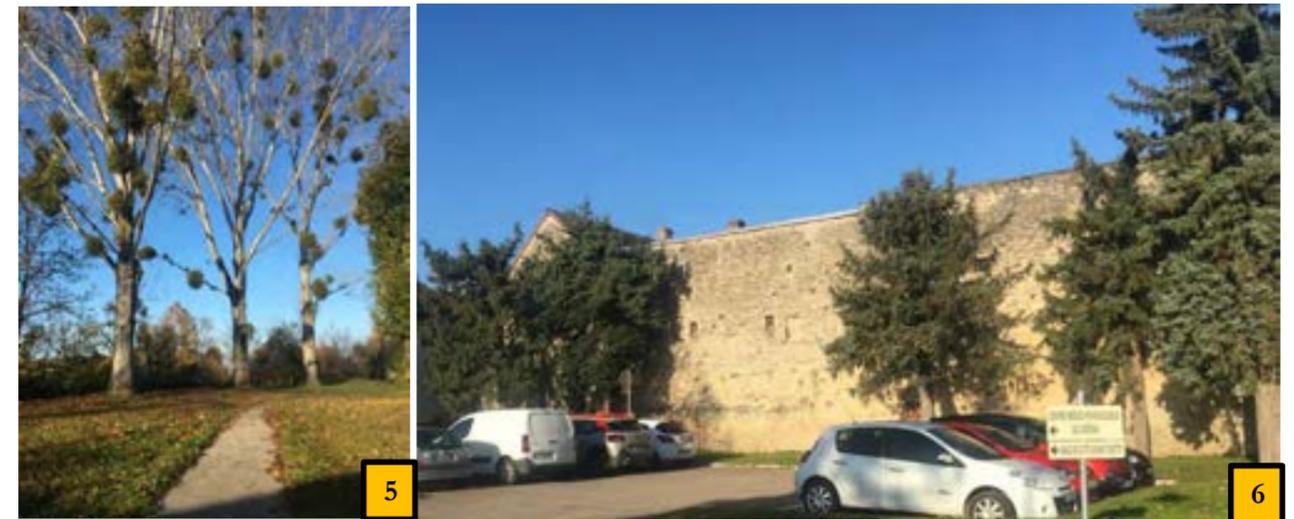
Alignements

- 5 Ancien alignement de peupliers : structure très lacunaire, arbres bloquant la vue au fond du jardin.
- 6 Alignement de sapins bleus : structure lacunaire, arbres étêtés.

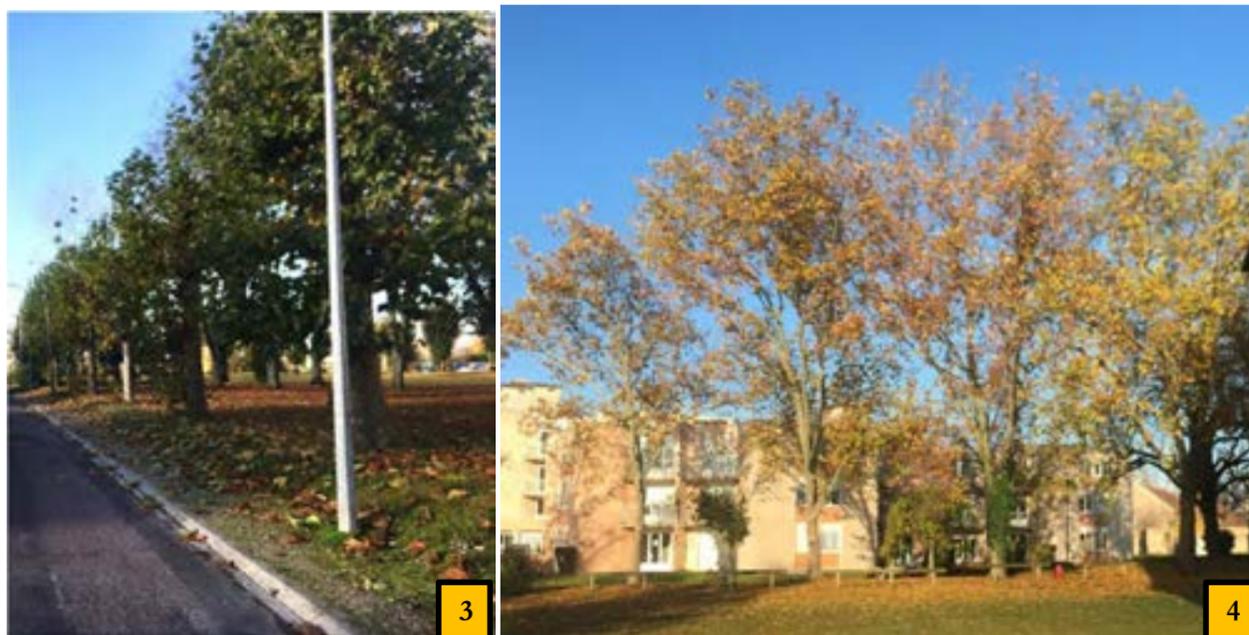
Arbre en isolé

- 3 Alignement de platanes Sud : structure lacunaire, il manque plus de 50% des sujets.
- 4 Alignement de platanes Nord : structure très lacunaire, il manque près de 60% des sujets.

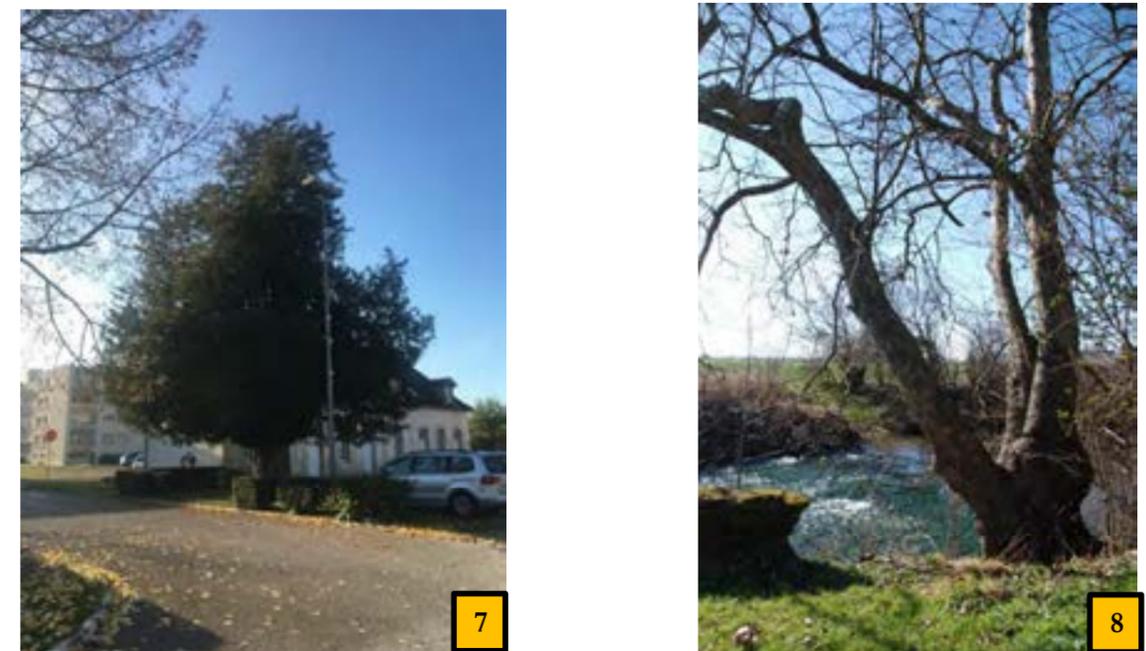
- 7 If en isolé : avec son pendant, il contribue au cadrage de l'entrée de la cour d'honneur.
- 8 Platane d'Orient sur les berges de la rivière : arbre considéré comme remarquable au XIX^e siècle.

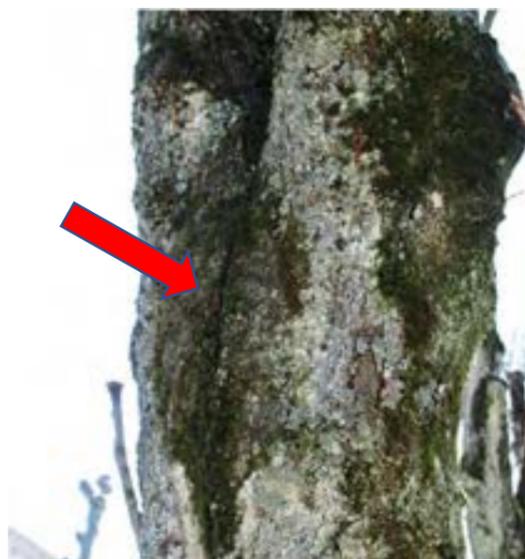
Chacune de ces interventions a contribué à affaiblir mécaniquement ces sujets qui étaient donc fragilisés au moment de la tempête de 2019. On constate également la présence de plusieurs écorces incluses au niveau des premières tailles. Celles-ci peuvent entraîner des ruptures, même sans vent. Sur les 38 tilleuls, six semblent présenter des risques d'arrachement brutaux.

Ecorce incluse

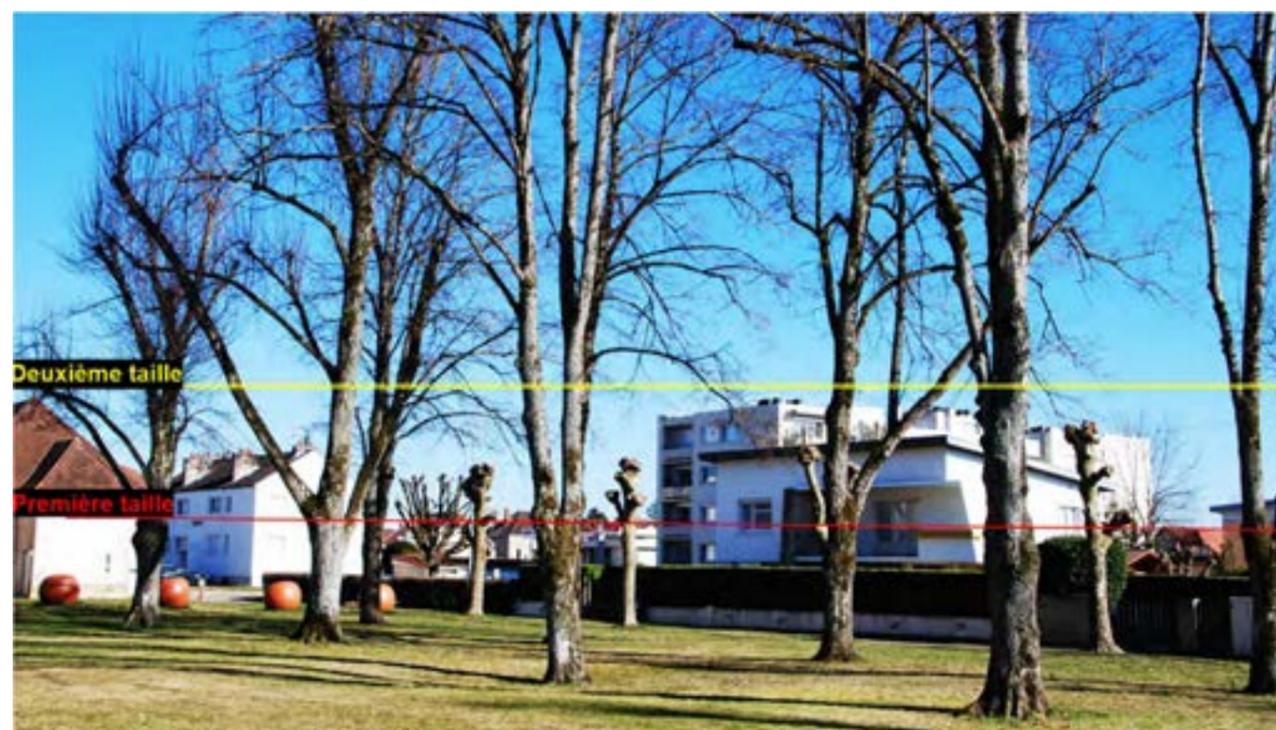
L'observation attentive des alignements de tilleuls souligne que ces arbres ont fait l'objet de plusieurs tailles, durant leur histoire. Des traces de tailles répétées se constatent à 2m du sol. Celles-ci ont été pratiquées pendant plusieurs années afin d'avoir des arbres formés en tête de chat. Puis, pour une raison inconnue, on a laissé filer ces arbres. C'est alors qu'une seconde taille de réduction a été pratiquée cette fois à 4m du sol.

Lecture des tailles successives pratiquées sur les promenoirs de tilleuls.

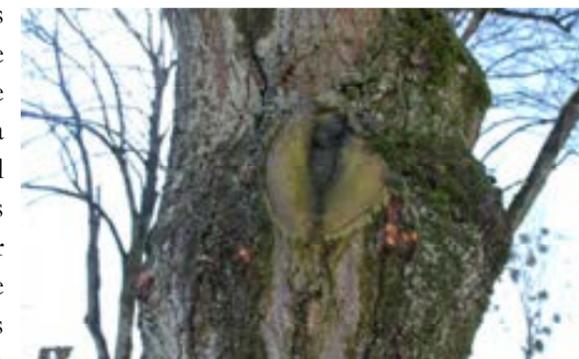
Les tailles extrêmement sévères pratiquées après la tempête de 2019 ont nécessité la réduction de charpentières de section importante, allant même jusqu'au tronc, sur certains sujets. Il est évident, qu'il sera difficile pour ces arbres de faire un cal cicatriciel indispensable pour empêcher l'entrée de champignons ou de bactéries responsables de la pourriture du bois. Sur les 38 tilleuls, 26 sont voués à être creux à court terme (espérance de vie de 10 à 15 ans²⁰), soit près de 70% des deux structures actuelles. L'apparition de ces cavités vont accroître au fur et à mesure des années les risques de ruptures et donc de danger.

Cal cicatriciel sur une ancienne taille. Ce dernier ne se referme pas complètement, entraînant l'apparition de pourriture.

Un diagnostic complet des arbres du jardin du château de Genlis est à demander à un Expert Arbre. Ce dernier pourra alors confirmer ou infirmer les observations visuelles constatées. Par son expérience, il est la seule personne habilitée à établir un diagnostic mécanique et sanitaire sur des arbres d'un jardin public.

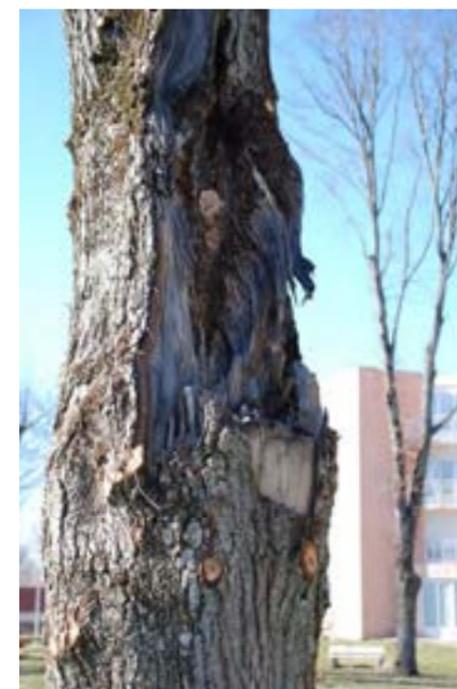
Arrachement sur un tilleul du promenoir Sud.

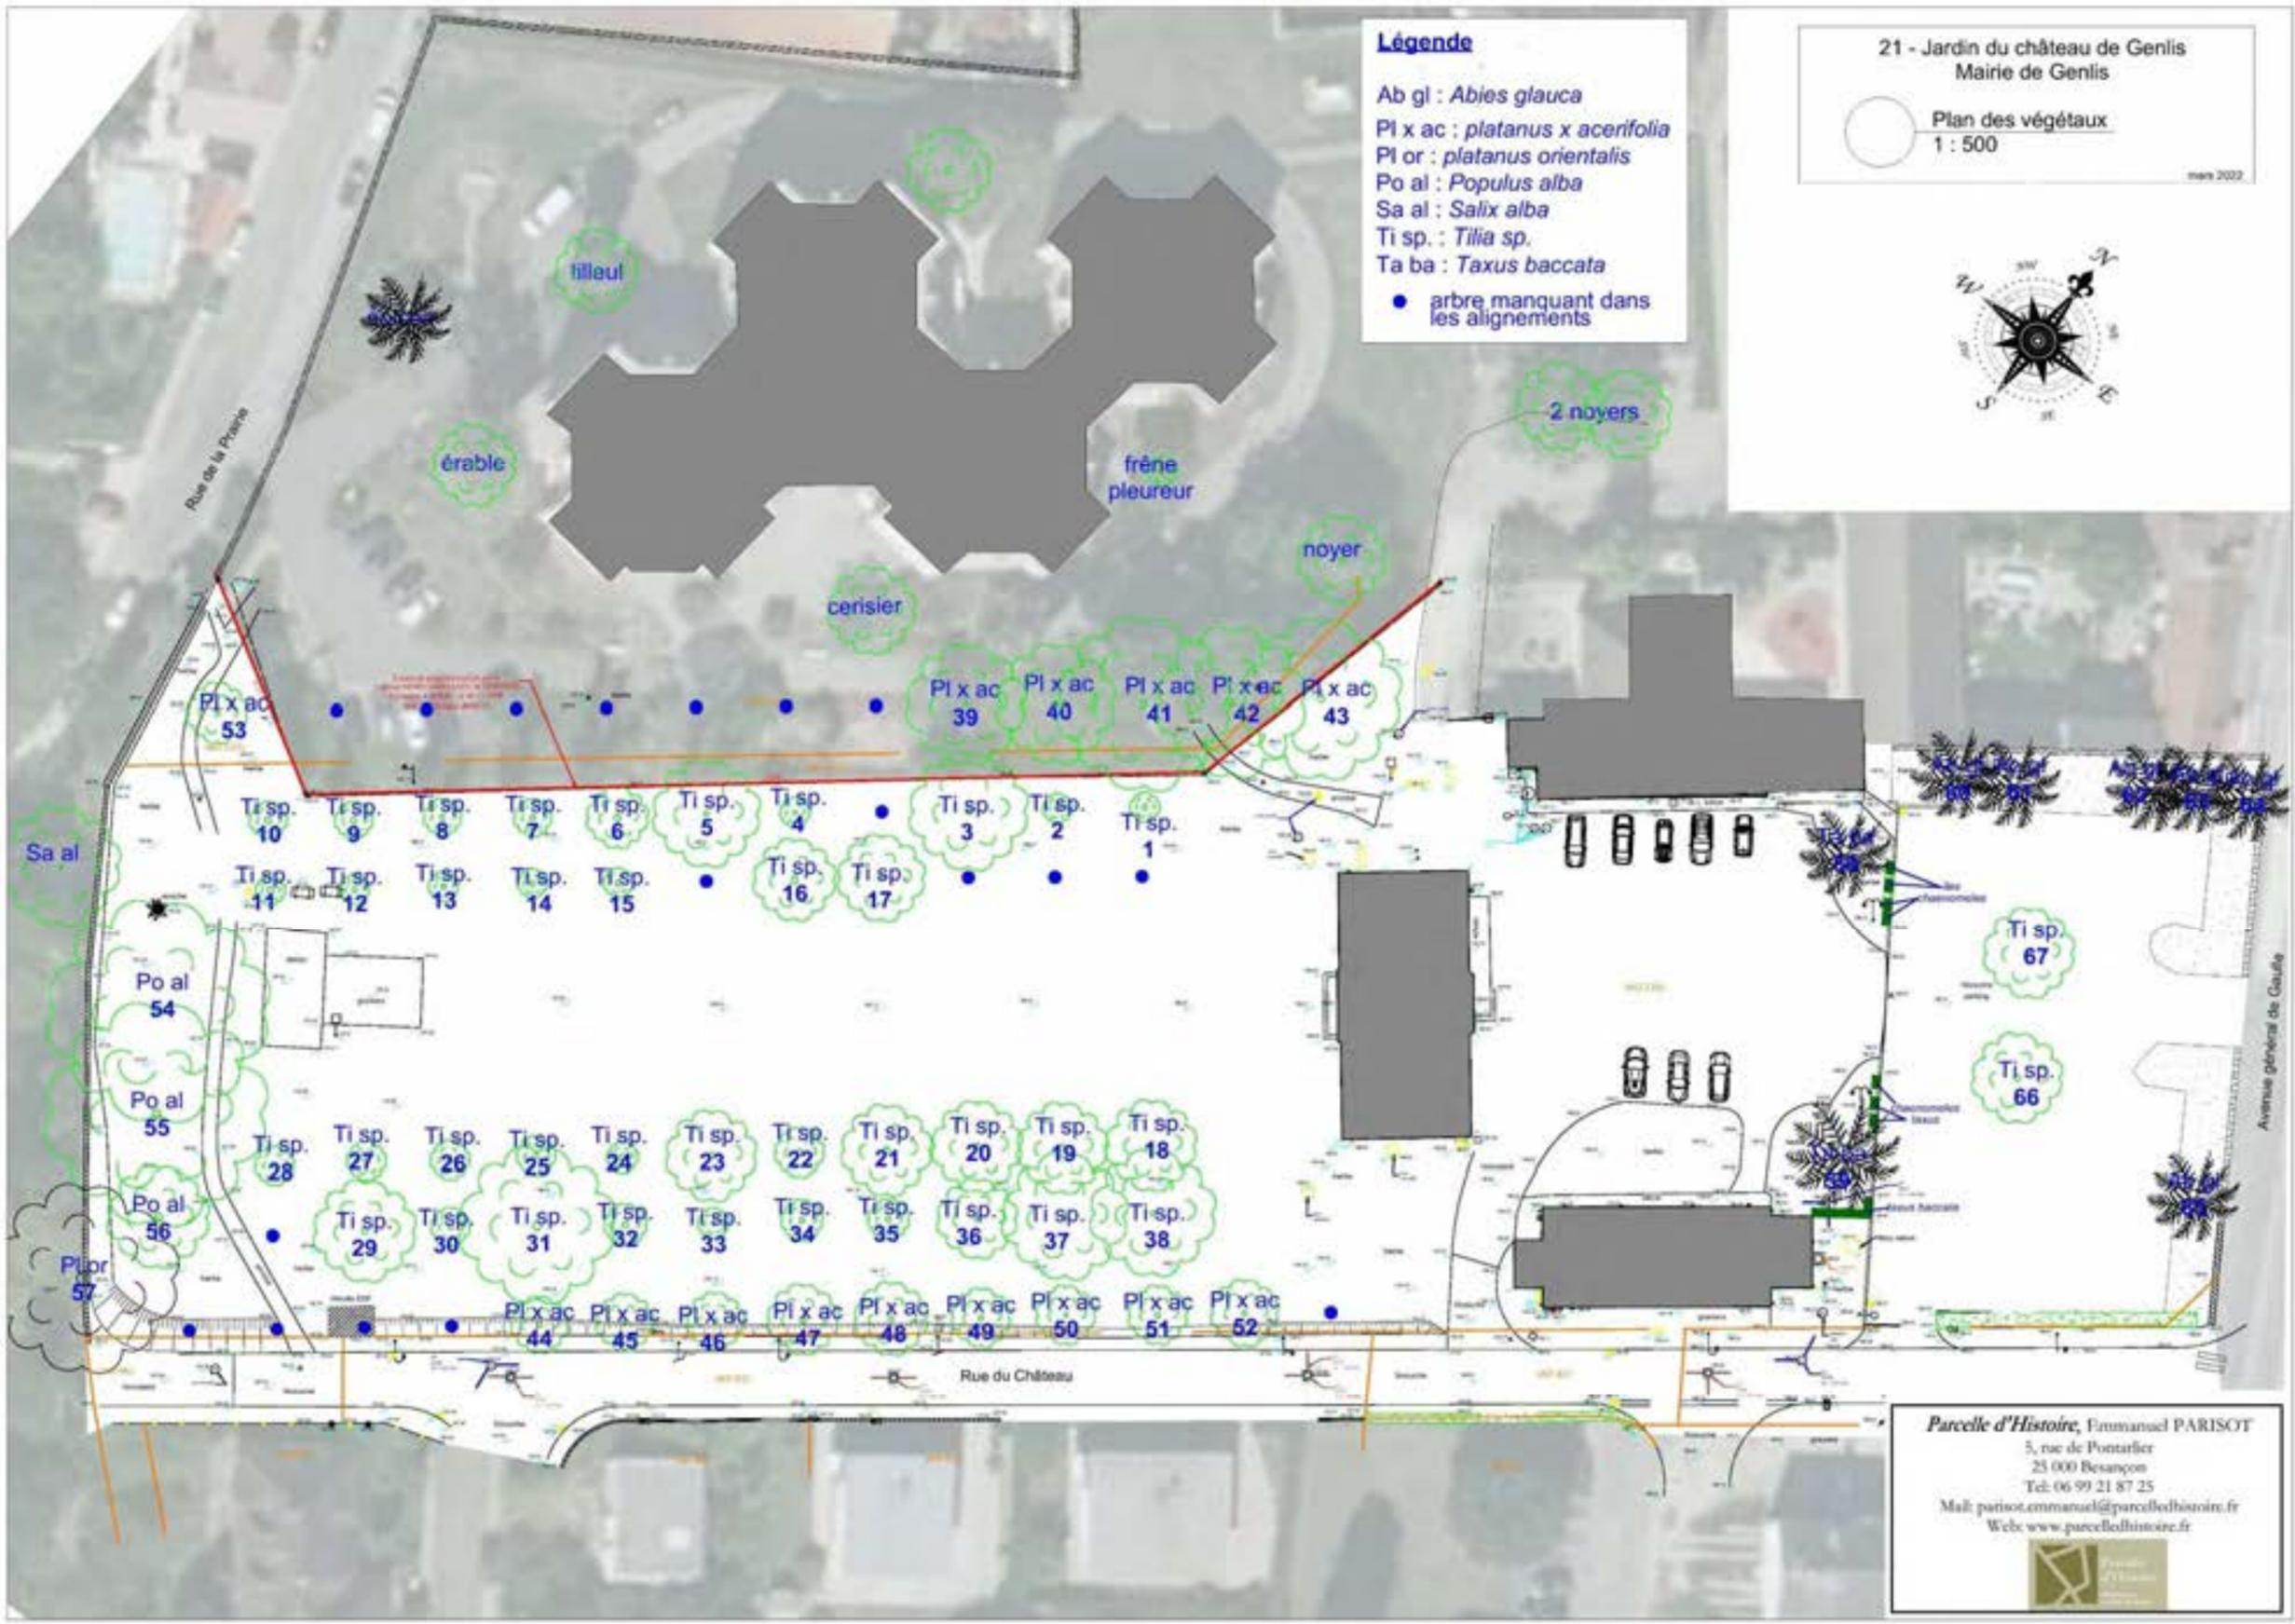
Plan des végétaux
 1 : 500

Jardin à l'arrière du château					
N°	Nom commun	Nom Latin	Datation	Observations visuelles	Évolution future
1	tilleul	<i>tilia platyphyllos</i>	années 1950	taille au tronc	cicatrisation impossible, arbre creux à court terme
2	tilleul	<i>tilia platyphyllos</i>	idem	souche	
3	tilleul	<i>tilia platyphyllos</i>	idem	houppier complet	Arbre à réduire et reformer
4	tilleul	<i>tilia platyphyllos</i>	idem	taille aux ramures (charpentières)	cicatrisation difficile, charpentières creuses à court terme
5	tilleul	<i>tilia platyphyllos</i>	idem	houppier complet	Arbre à réduire et reformer
6	tilleul	<i>tilia platyphyllos</i>	idem	taille aux ramures (charpentières)	cicatrisation difficile, charpentières creuses à court terme
7	tilleul	<i>tilia platyphyllos</i>	idem	taille aux ramures (charpentières)	cicatrisation difficile, charpentières creuses à court terme
8	tilleul	<i>tilia platyphyllos</i>	idem	taille aux ramures (charpentières)	cicatrisation difficile, charpentières creuses à court terme

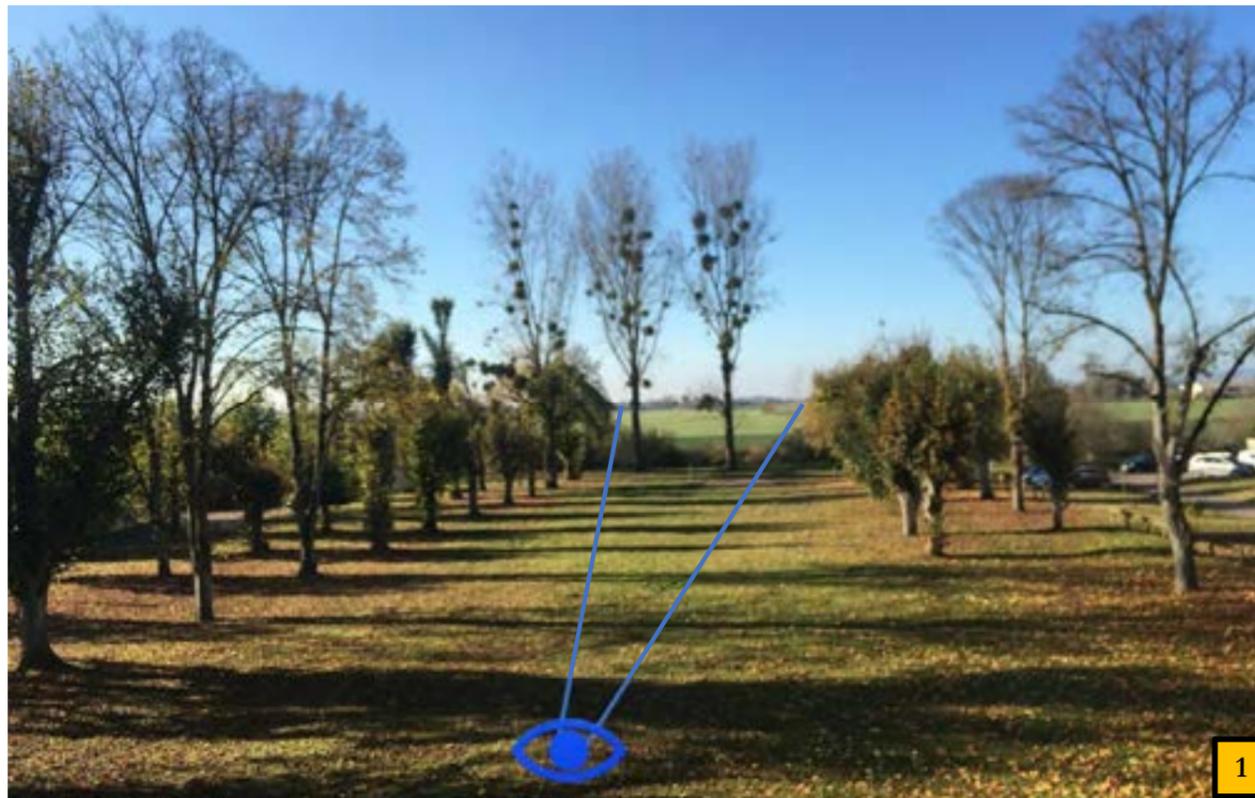
La composition du jardin se prolonge visuellement par une vue largement ouverte sur la campagne. A l'époque des jardins réguliers, le premier plan de cette scène se composait d'un jardin ordonnancé dont les végétaux taillés au cordeau contrastaient avec la campagne située au second plan. Ce contraste ne se perçoit plus aujourd'hui, mais le jeu des plans successifs et le cadrage par les promenoirs de tilleuls guident toujours le regard sur l'extérieur de la propriété. Cette vue est aujourd'hui perturbée par les peupliers blancs qui viennent rompre ce dialogue, ainsi que par la végétation spontanée apparue sur les berges de la rivière.

Mise en scène du grand paysage depuis le château. Cliché de Parcelle d'Histoire, novembre 2021

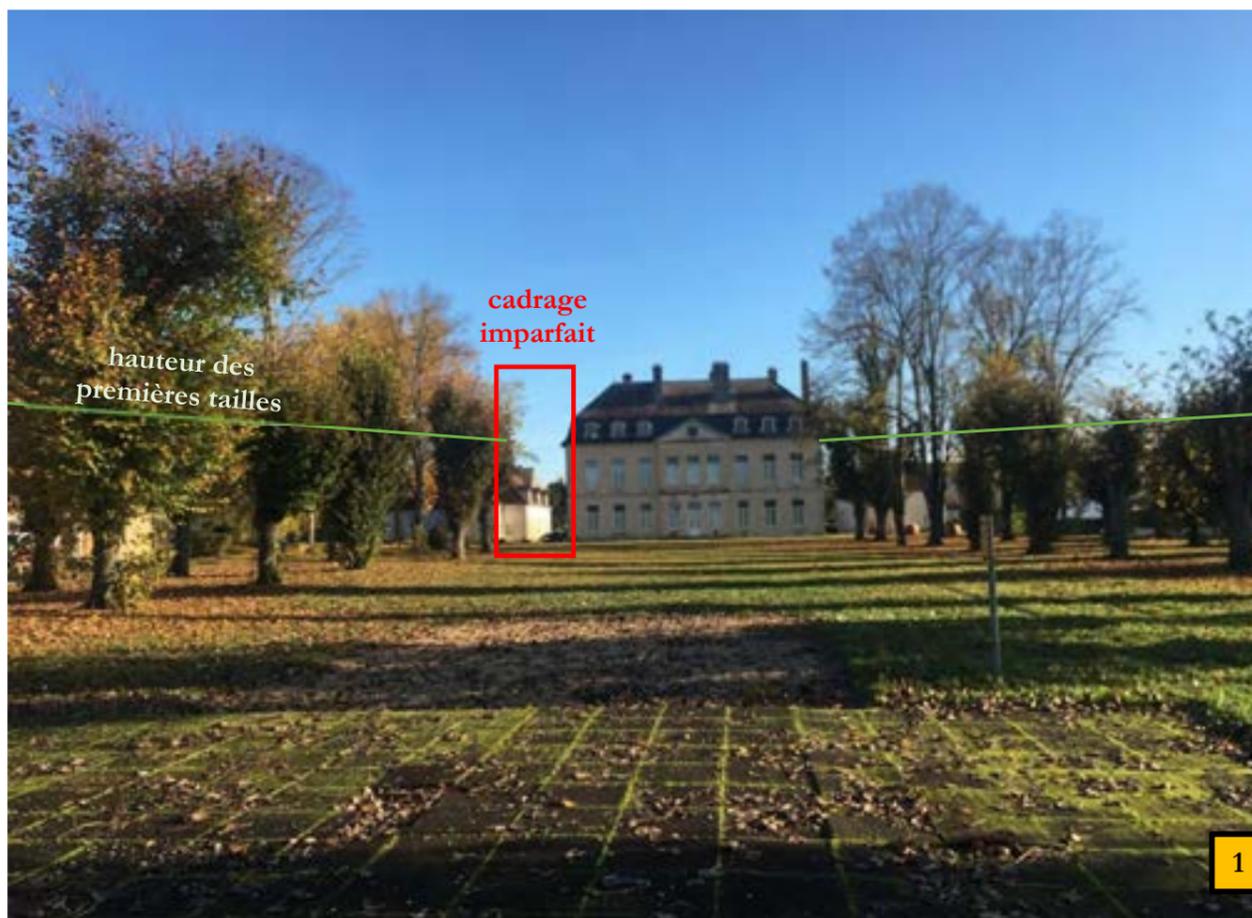
Depuis le fond du jardin, le visiteur découvre une vue remarquable, mettant en scène le château avec son jardin au premier plan. Le cadrage sur la demeure se fait bien, côté Sud en revanche, les tilleuls qui se trouvaient en tête de pont du promenoir Nord manquent cruellement pour cadrer parfaitement la bâtisse. A la lecture de cette scène, on observe que la hauteur définie lors de la première taille des tilleuls permettait de prolonger l'architecture de la demeure, avec une structure végétale architecturée dont la hauteur correspond à celle du premier étage.

Vue cadrée sur le château depuis le fond du jardin. Cliché de Parcelle d'Histoire, novembre 2021.

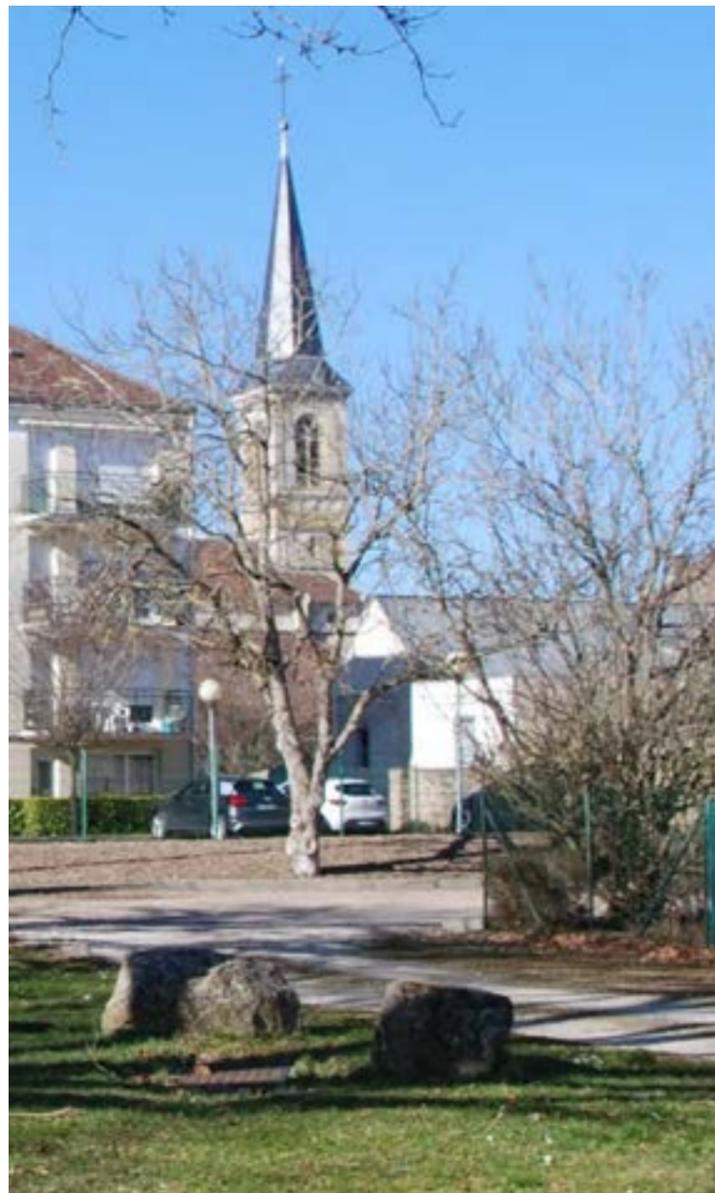
Depuis plusieurs points du jardin, le toit du clocher du village se perçoit au-dessus des habitations. Une fois arrivé au pied de la façade Nord, ce dernier se dévoile pleinement. Hélas, il n'est visible qu'en hiver car en été le feuillage d'un noyer situé en périphérie du parking masque l'édifice.

Vue sur le clocher de Genlis, depuis le jardin Nord.

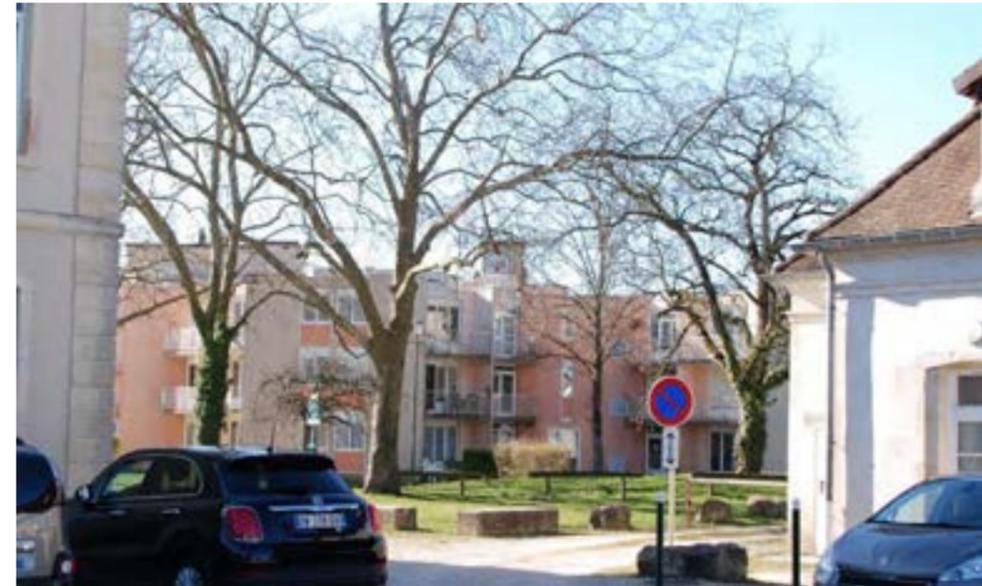
La perte des structures plantées sur les côtés du château laisse aujourd'hui apparaître deux vues peu esthétiques sur les constructions des années 1970 : l'EHPAD au Nord, et le quartier résidentiel au Sud. On peut regretter qu'il n'y ait pas un traitement paysager plus soigné sur les côtés de l'habitation car il s'agit là de la première impression que découvre le visiteur en entrant dans le jardin, depuis la cour.

Entrée du jardin par le Nord : vue sur l'EHPAD

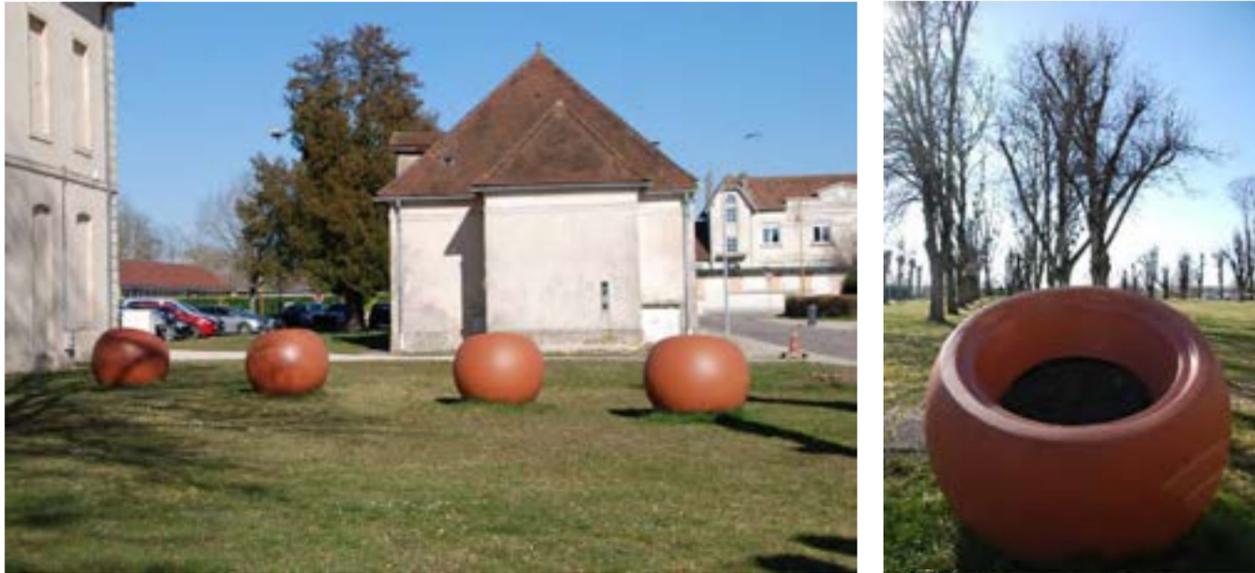
Le fleurissement se limite aujourd'hui à quatre pots disposés sur la pelouse au Sud du château. Ces pots en plastique et de facture contemporaine peuvent choquer au pied de la façade du XVIII^e siècle. Ils semblent flotter sur la pelouse sans être véritablement intégrés à une composition paysagère.

Pots en plastique sur la pelouse Sud. Clichés de Parcelle d'Histoire, février 2022.

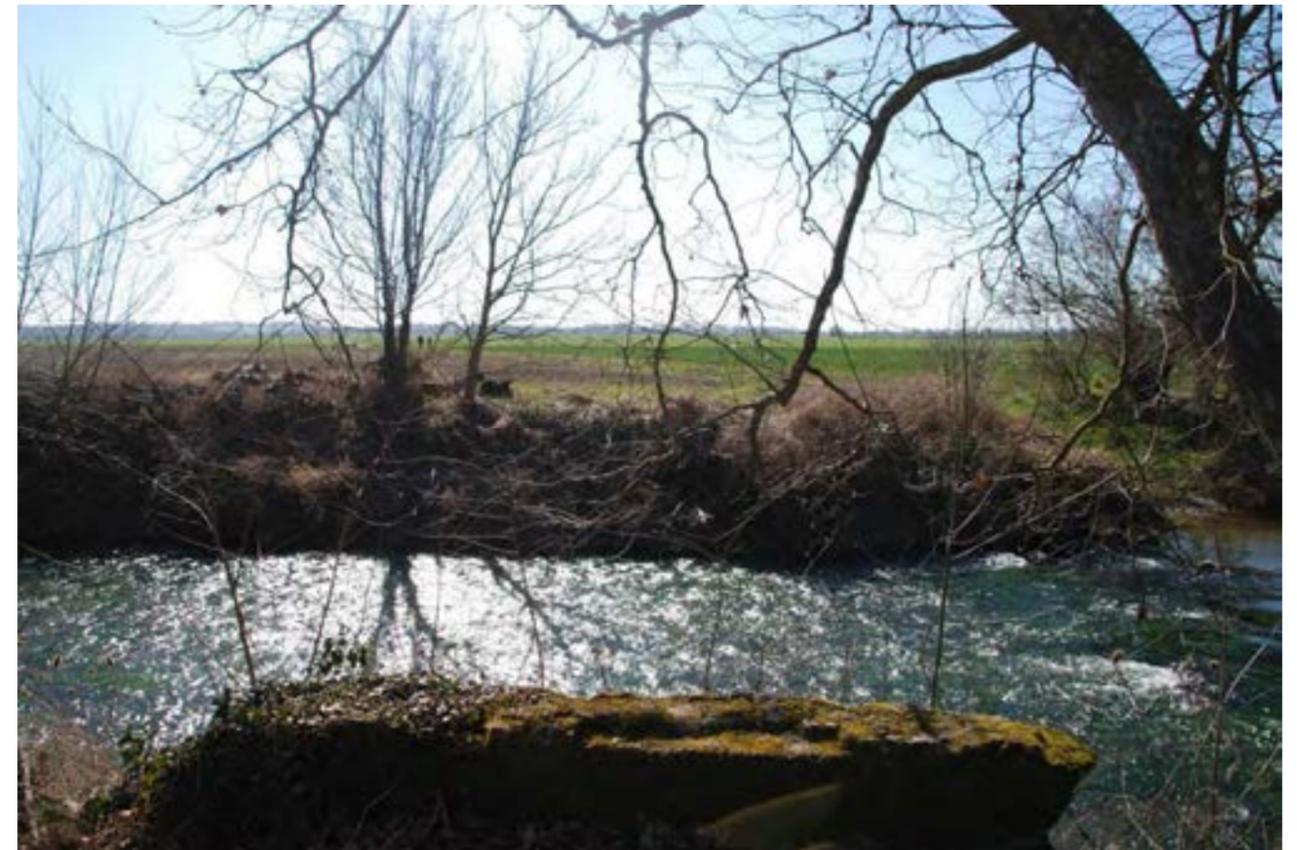
En revanche, la Norges constitue encore aujourd'hui la véritable pièce d'eau du jardin. Incontestablement, cette rivière naturelle a été perçue par le concepteur des jardins du XVIII^e siècle, comme le « grand canal » de la composition. Dans les jardins du classicisme, ce grand canal joue plusieurs rôles : il ferme un premier jardin généralement occupé par un parterre, il se découvre par surprise puisqu'il ne se perçoit jamais depuis l'habitation, ses berges sont le lieu de promenades animées par le bruit de l'eau, enfin il devenait lui-même promenade par la pratique du canotage. Ces caractéristiques que l'on retrouvait dans des jardins de Côte d'Or (Arcelot, par exemple) ou dans des domaines plus prestigieux (comme Vaux-le-Vicomte), se perçoivent encore à Genlis, grâce à la présence de la Norges.

La Norges : « le grand canal » du jardin de Genlis. Cliché de Parcelle d'Histoire, février 2022.

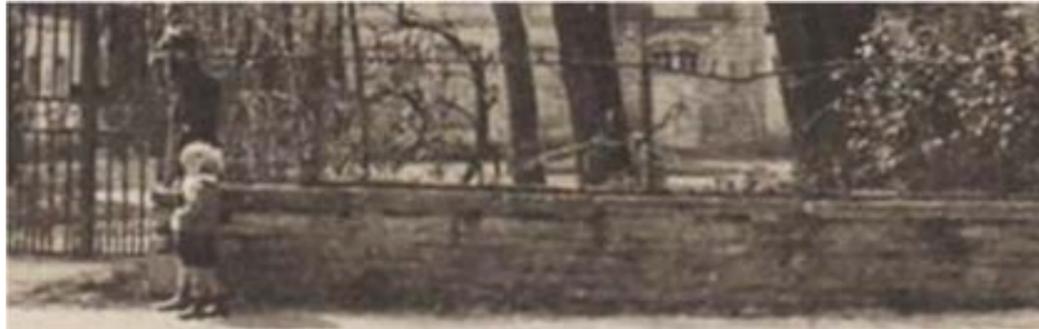
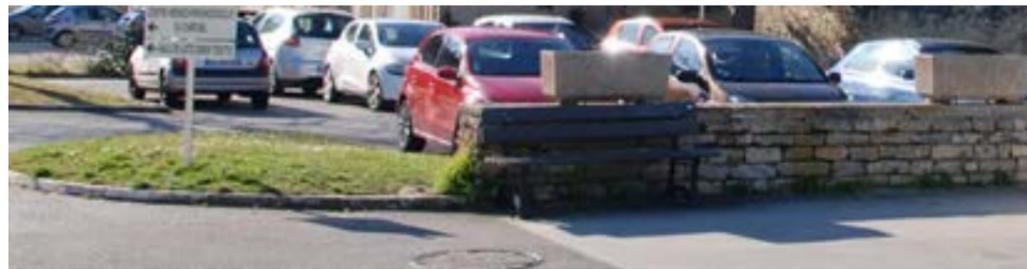
Le jardin du château de Genlis comporte peu d'ouvrages maçonnés. Ceux-ci correspondent essentiellement à des murs de clôture. Côté rue, la grille qui depuis le XVIII^e siècle marquait l'entrée du site a été retirée dans la seconde moitié du XX^e siècle. Le mur bahut partiellement conservé semble avoir été remonté récemment (jointoiement ciment). Sa hauteur pourrait correspondre à celle du mur représenté sur la carte postale des années 1910. En revanche, les cadettes en pierre ont été remplacées par une arase en béton. Par le passé, ce mur supportait une grille ajourée et végétalisée par des plantes grimpantes.

Mur bahut à l'entrée de la cour : 1910 et aujourd'hui.

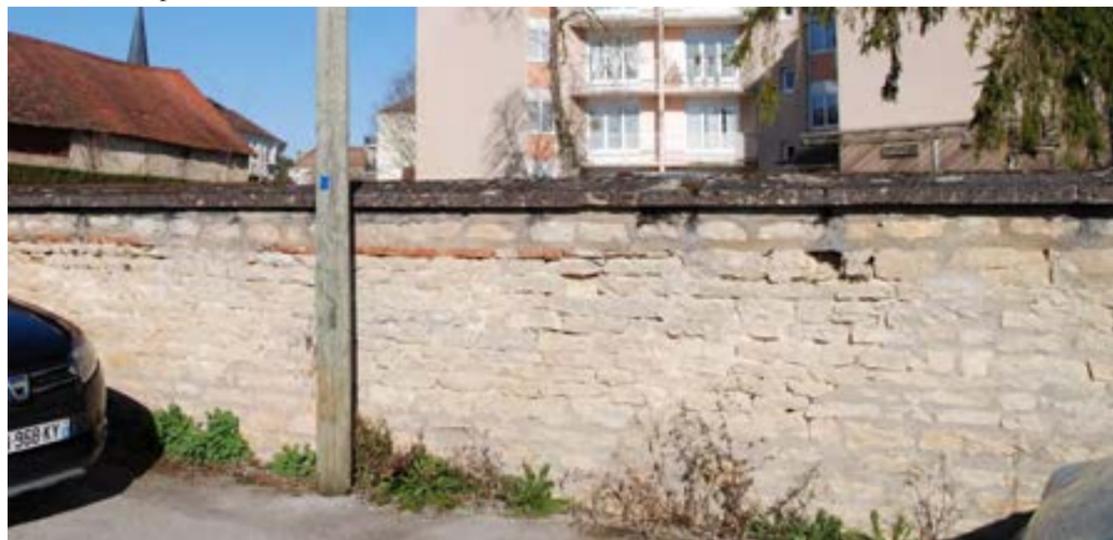
Le mur qui longe la *rue de la rivière*, à l'arrière de l'EHAPD, correspond à celui du clos de l'ancien potager, transformé par la suite en jardin à l'anglaise. Arasé par endroits, il conserve sa hauteur d'origine au niveau de son extrémité Nord. Son parement comprend un mélange de briques et de pierres, le tout recouvert par des cadettes en pierre.

Mur de clôture conservé de l'ancien potager. Cliché de Parcelle d'Histoire, février 2022.

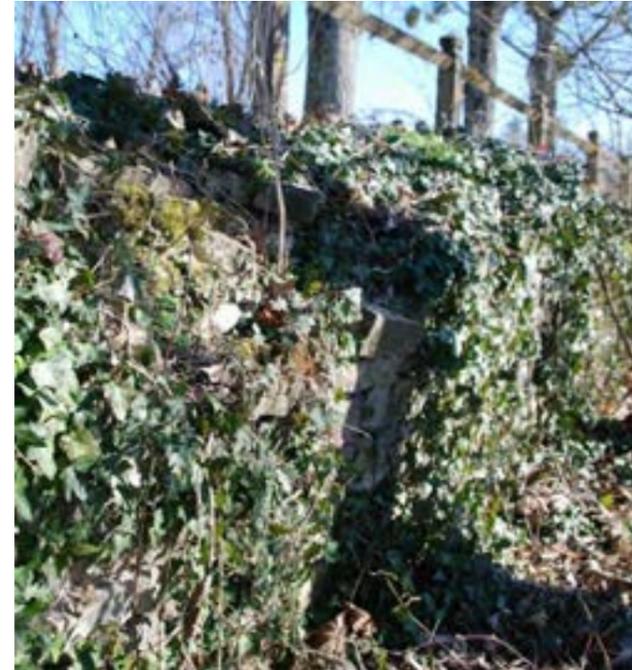
Le mur de soutènement qui sert à supporter la terrasse du jardin présente aujourd'hui de nombreux désordres :

- végétation spontanée contribuant au déchaussement des pierres.
- ouvrage déformé par des poussées de terre. Il est possible que la grande terrasse du jardin ait été remblayée à une date inconnue. En effet, la marche inférieure du perron du château est enfouie sous la terre.
- dégradations très localisées de sa partie supérieure.
- une grande partie des cadettes ont été renversées vers la rivière.

Désordre lié à des poussées de terre.

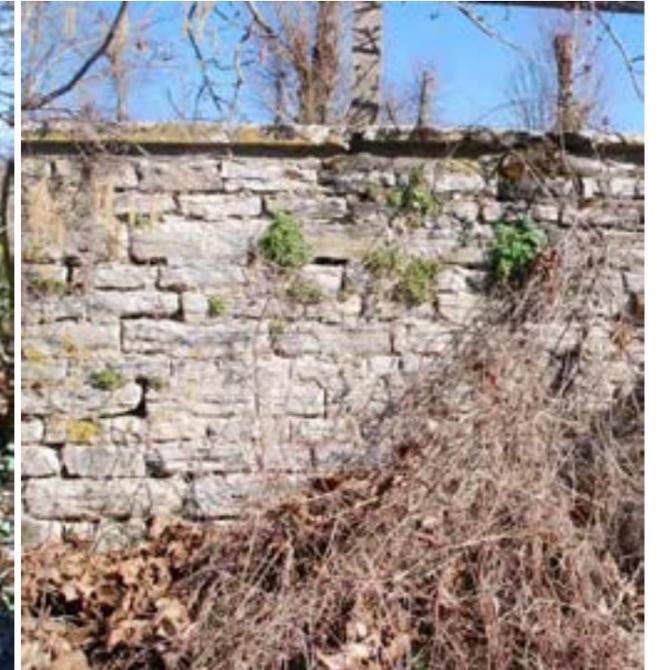
Partie bien conservée avec ses cadettes en pierre.

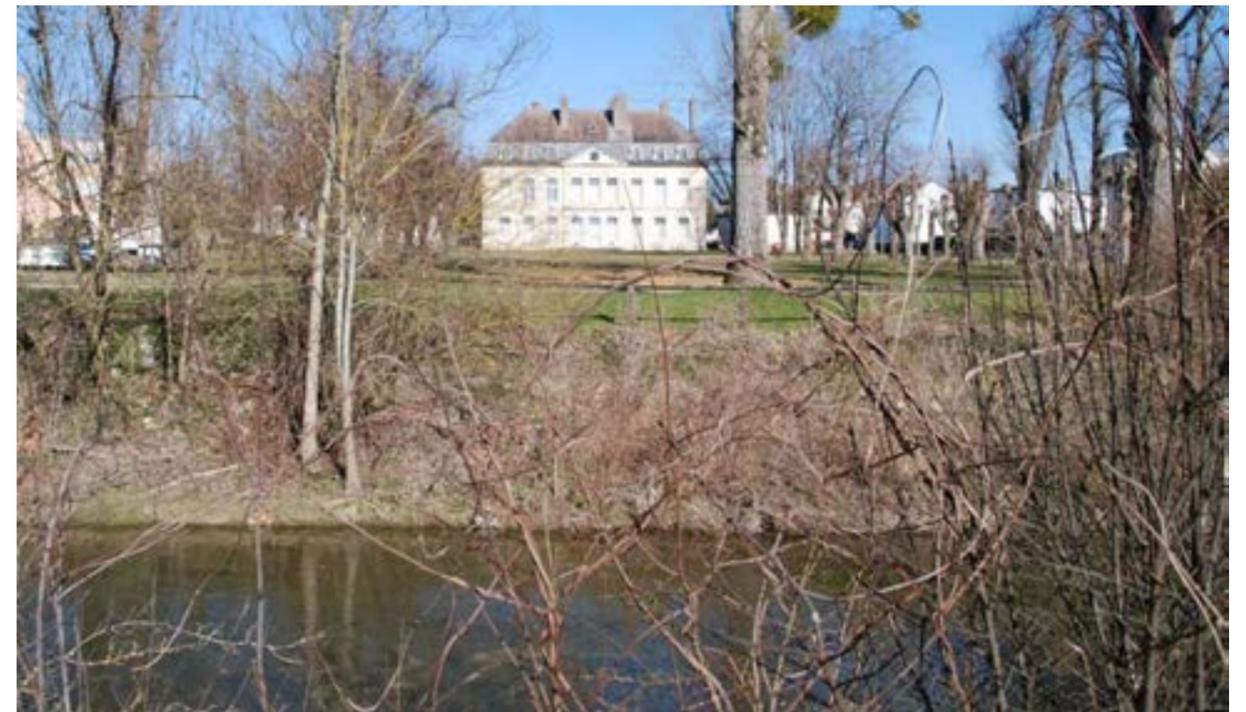
Mur de soutènement permettant d'asseoir le jardin et le château

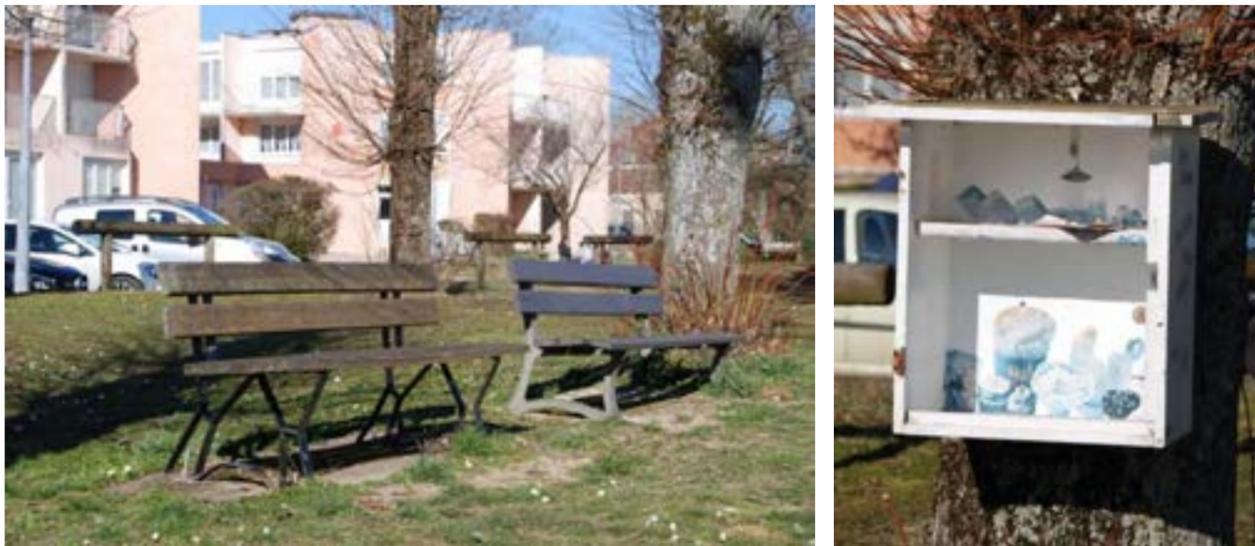
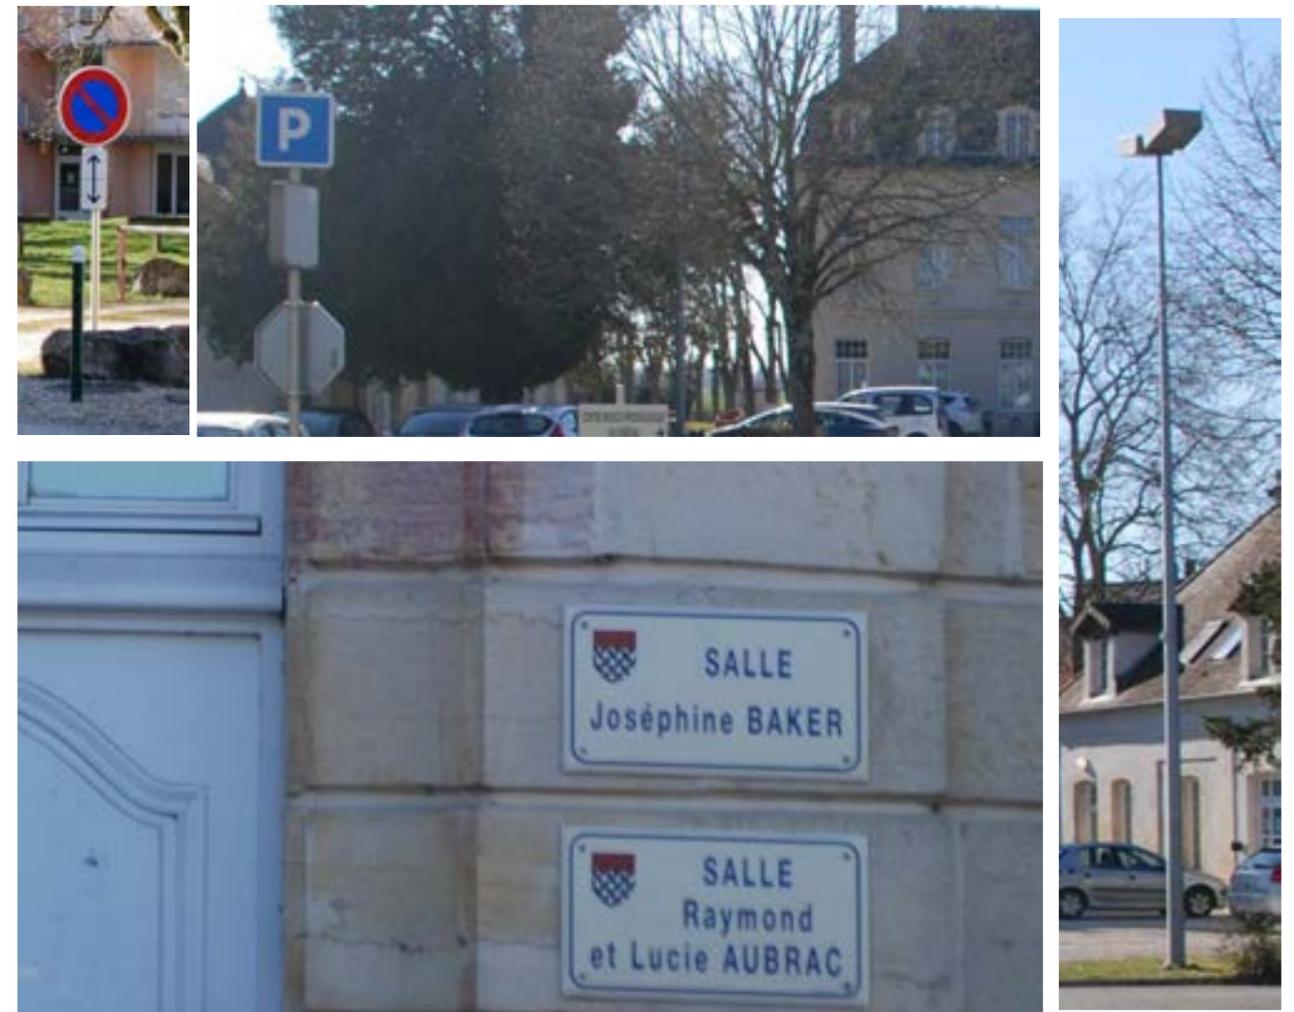
Comme dans beaucoup de lieux accueillant du public, le jardin du château a été progressivement équipé en mobilier, de façon à répondre aux besoins de la population. Cet équipement de l'espace s'est toutefois fait sans réflexion d'ensemble. En effet, certains lieux stratégiques : berges de la rivière ou point de lecture des vues, se trouvent dépourvus de banc. On relève simplement deux bancs et deux corbeilles, ce qui semble largement insuffisant sur un site de plus d'un hectare. Quant au design des mobiliers, il manque de ligne directrice, en oscillant entre forme neutre pour les bancs, corbeilles en plastique et boîte à livres en bois suspendue à un arbre.

Bancs, corbeilles et boîte à livres. Clicbés de Parcelle d'Histoire, février 2022.

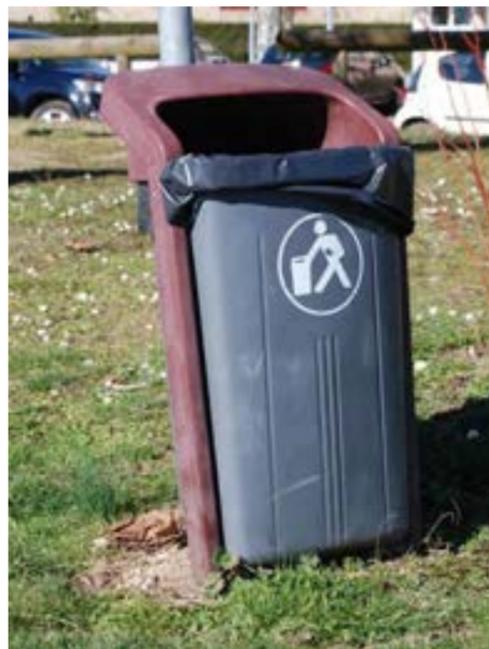
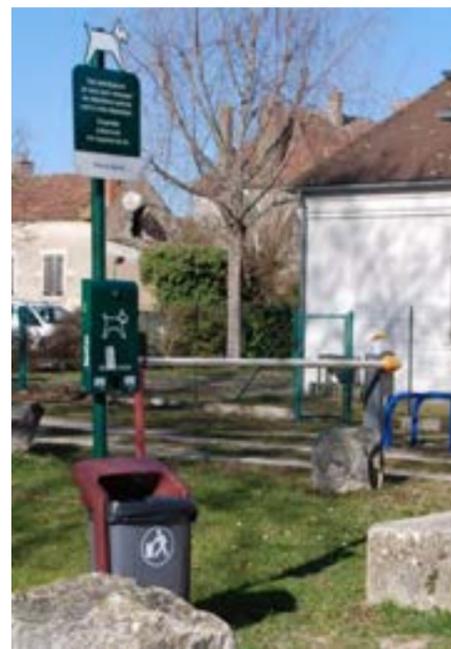
La signalétique routière aux abords du château est peut-être mal adaptée, alors que des panneaux de type 'rue' ont été placés sur la façade du château XVIII^e siècle, pour annoncer les salles. Les réverbères présentent également une facture de style 'parking', contrastant fortement avec la qualité architecturale du château.

Signalétique urbaine et réverbère mal intégré au site patrimonial. Clicbés de Parcelle d'Histoire, février 2022.

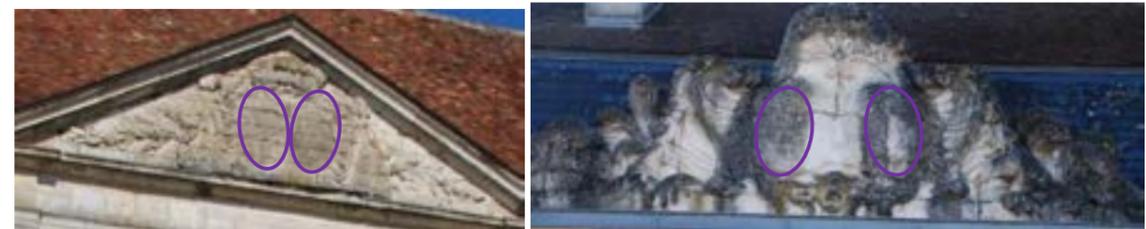
- Riche décor se déployant au sommet de la façade sur cour, avec les blasons de deux familles :

Décors avec blasons à St Seine et celui de Genlis
