Mairie de Genlis
18 Av. Général de Gaulle
21110 Genlis

Diagnostic historique et paysager des jardins du Château de Genlis

Mars 2022

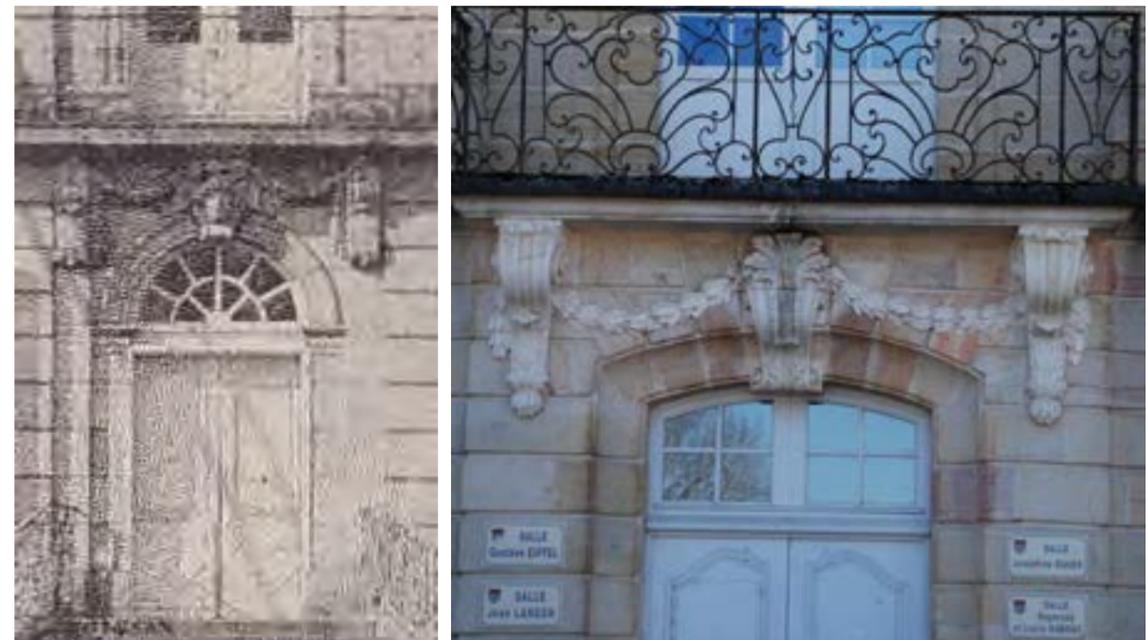
- La couronne de lauriers au-dessus de la porte d'entrée du château de Genlis fait étrangement penser à celle du château Terrans,

Décors de la porte d'entrée du château de Terrans et celle de Genlis
